# **CISAM SUL - REG**

**RELATÓRIO DE FISCALIZAÇÃO DOS SERVIÇOS DE ABASTECIMENTO DE  
ÁGUA E ESGOTAMENTO SANITÁRIO**

**MUNICÍPIO DE PEDRAS GRANDES/SC**

Pedras Grandes, setembro de 2018

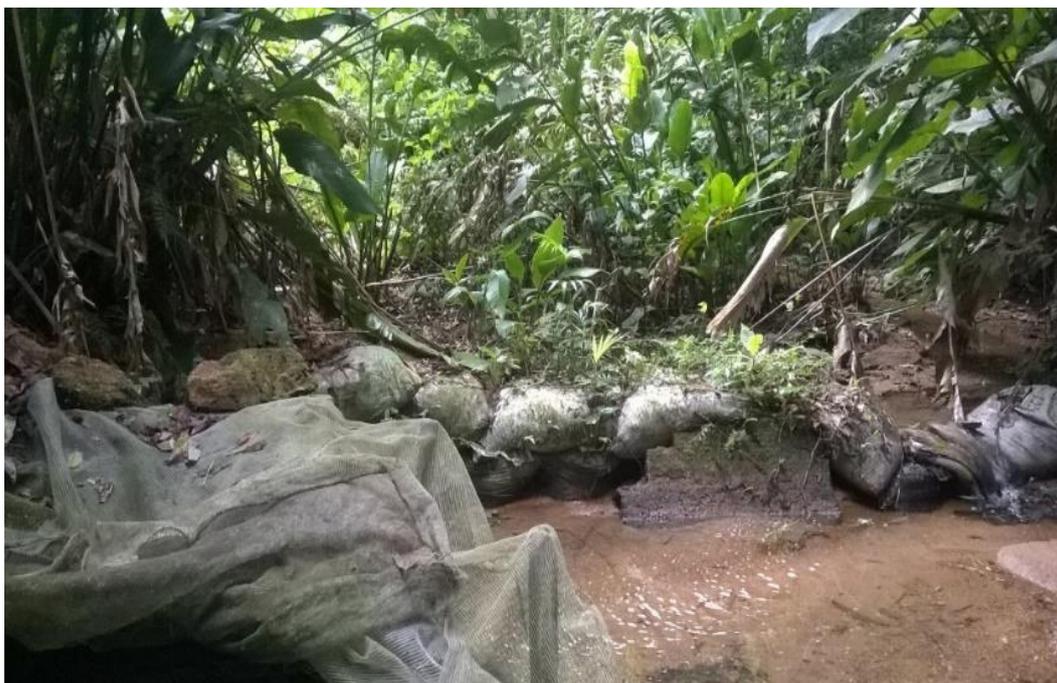
**Figura 1:** área de captação d'água

**Evidência:** Não existe sinalização indicativa do SAMAE conforme a **figura 1**

**Não Conformidade:** Evidenciado a falta de sinalização identificando o local de captação.

**Evidência:** Não foi encontrado cerca para proteger o manancial conforme a **figuras 1 e 2**.

**Não Conformidade:** Embora o local de captação seja protegido por vegetação e fique bem afastado da estrada de acesso, não existe uma cerca que proteja o local da entrada de pessoas e animais.

**Recomendações:** Providenciar a sinalização indicativa.

**Recomendações:** Providenciar o isolamento do sistema.

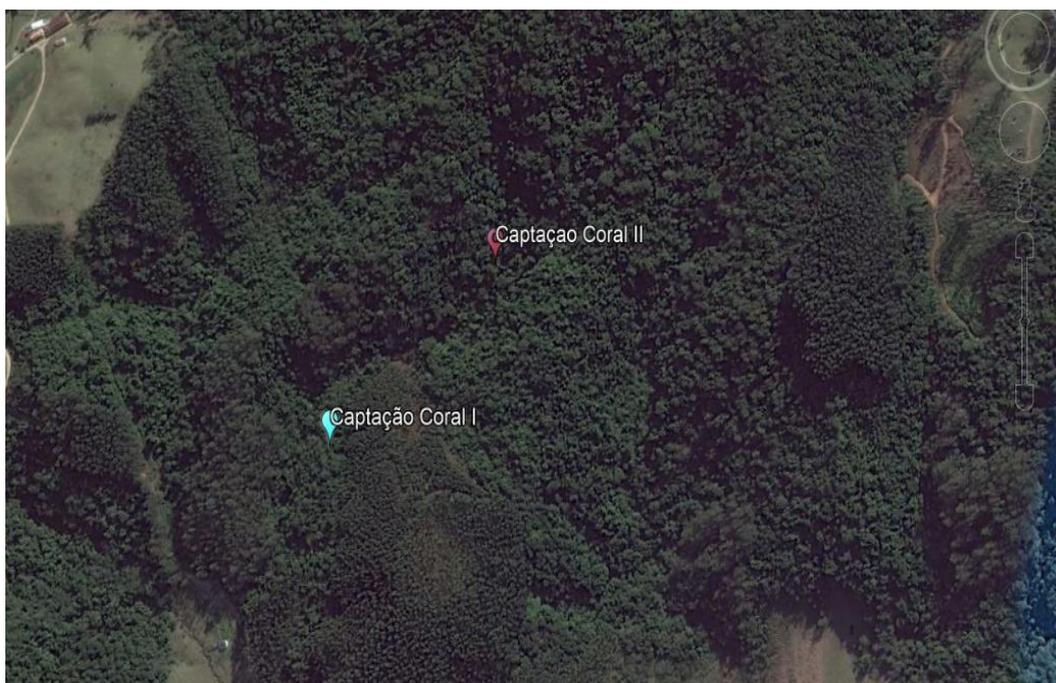
Figura

**Evidência:** Conforme **figura 3**, as nascentes da captação I e captação II, são protegidas por mata fechada longe de fontes de poluição.

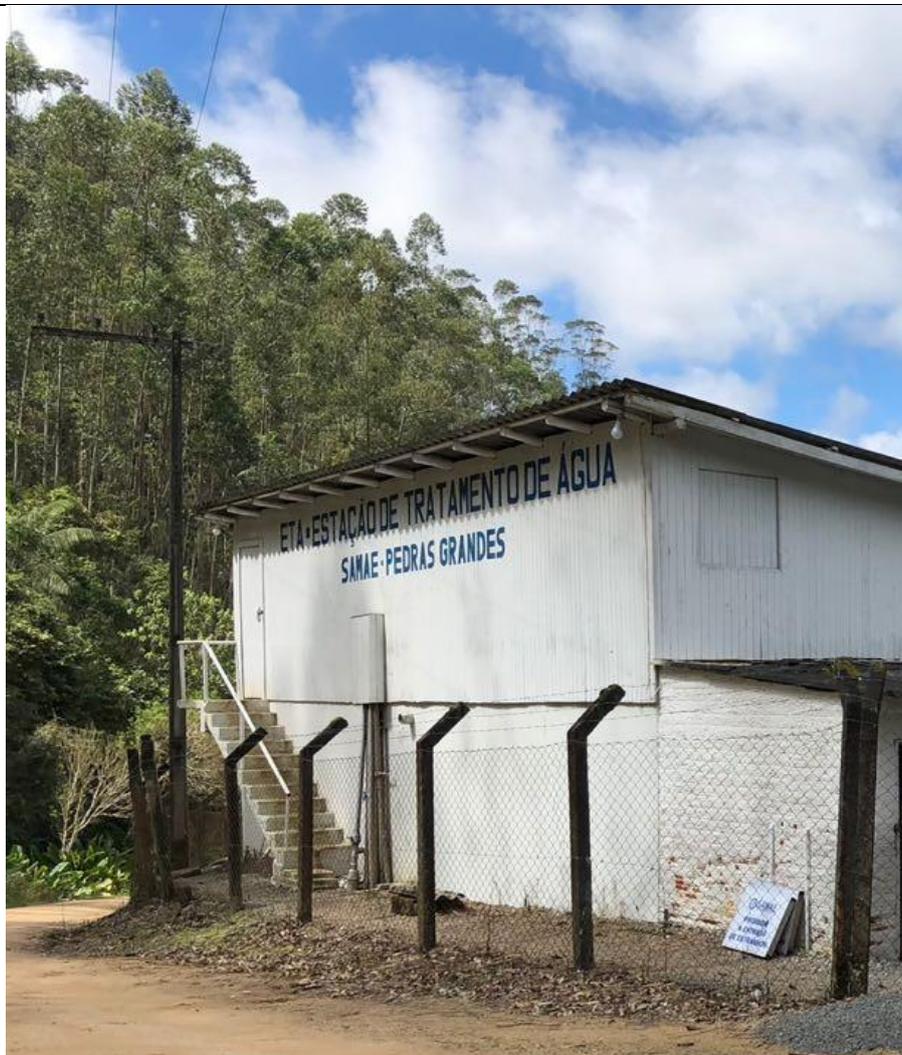
Figura 4: ETA

5	ETA	REFERENCIA LEGAL	AÇÃO CORRETIVA
5.2	Existe placa indicativa do local identificando a área pertencente à concessionária ou autarquia	Art. 2º da Lei 11.445/2007	Providenciar sinalização indicativa, inclusive com telefones para contato em caso de emergências
<b>Evidência:</b> Existe a placa identificando que se trata ser área restrita à SAMAE, mas, a mesma não se encontra alocada em lugar apropriado, conforme a <b>figura 4</b> . <b>Não conformidade:</b> Nada consta no item auditado <b>Recomendações:</b> Procurar manter sempre visível a identificação por meio das placas. Fixar placa em local apropriado.

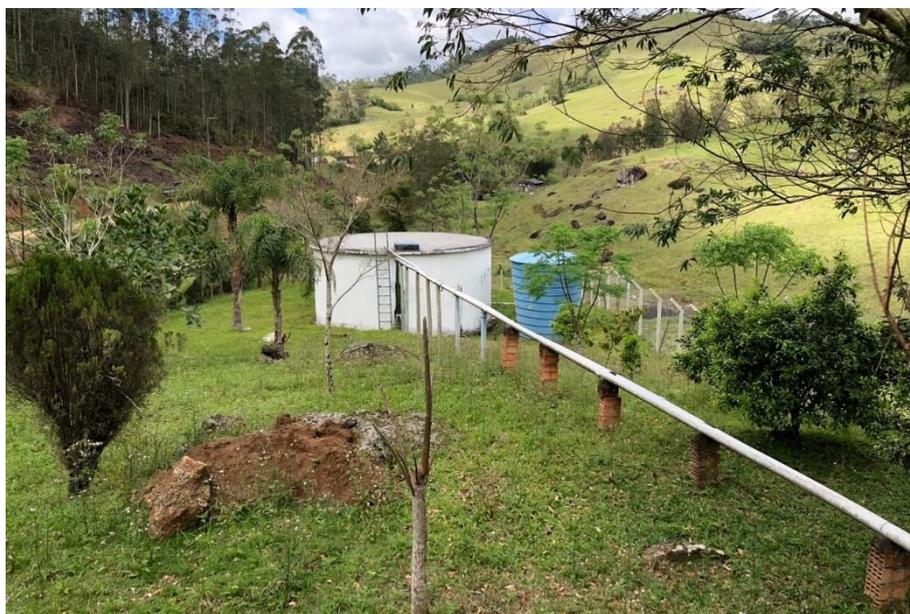
Figura 5: cerca da ETA

**Evidência:** Conforme a figura 5, é possível perceber que a mesma encontra-se cercada com alambrado em todo o perímetro.

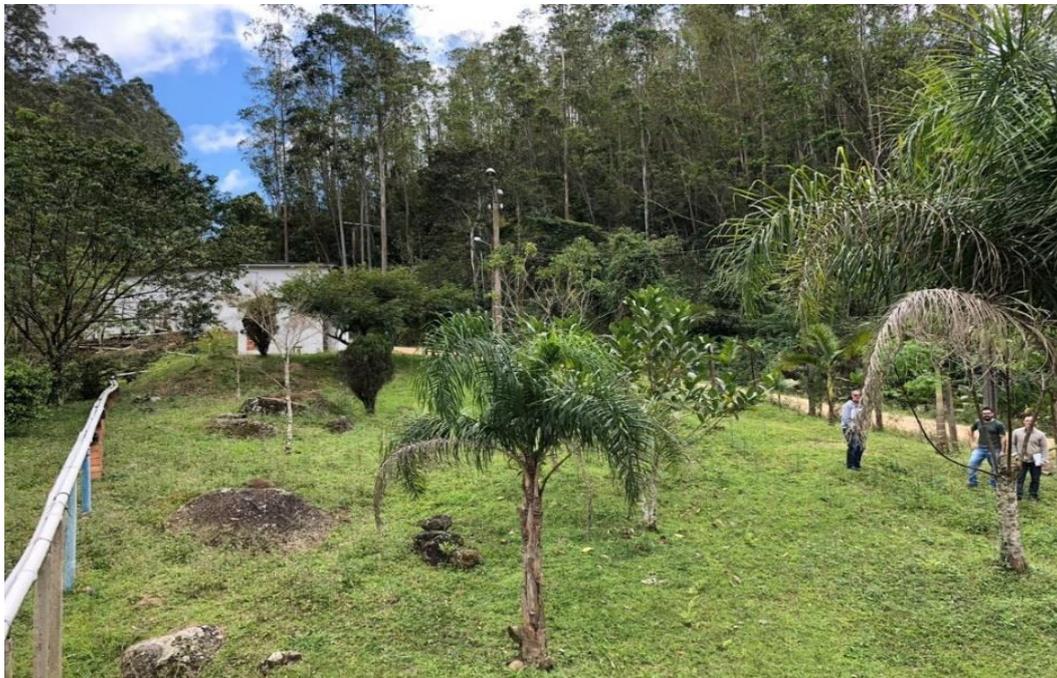
Figura 6: Pátio externo da ETA

**Evidência:** Conforme a figura 6, é possível perceber que o pátio encontra-se limpo.

5	ETA	REFERENCIA LEGAL	AÇÃO CORRETIVA
5.6	O prédio da ETA possui segurança de modo a evitar entrada de animais?	Art. 2º da Lei 11.445/2007	Cercar a área e identificá-la.
<b>Evidência:</b> O prédio da ETA preenche as normas de segurança, conforme figura 6. <b>Não conformidade:</b> Nada consta.

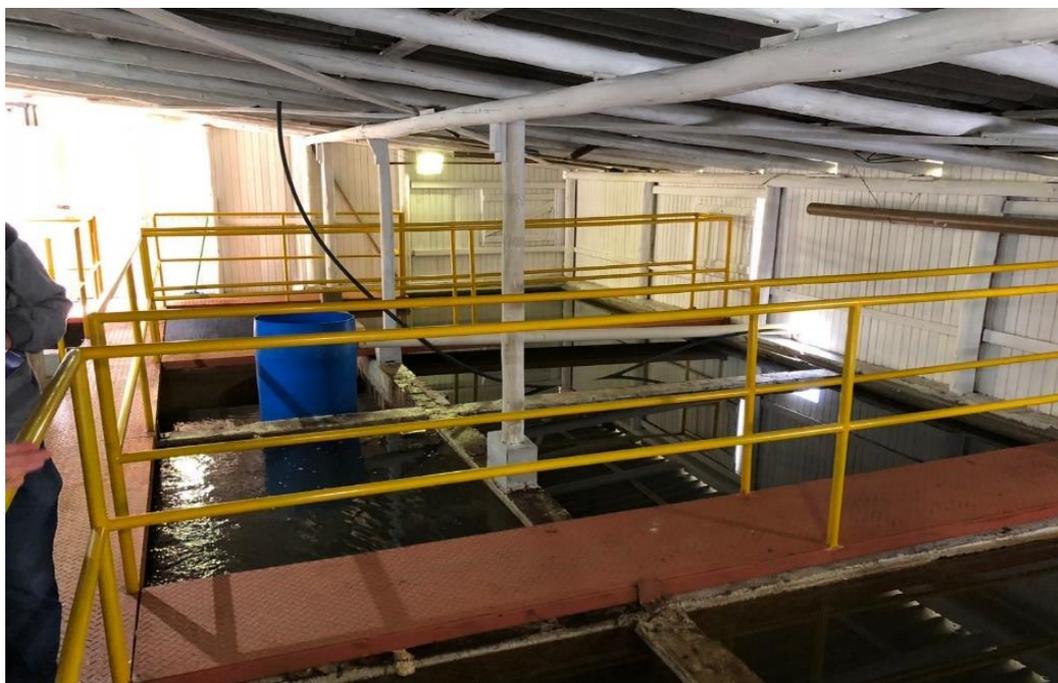
**Figura 7: filtro**

5	ETA	REFERENCIA LEGAL	AÇÃO CORRETIVA
5.11	Os filtros estão em boas condições? (Quantidade de filtros: (01))	Art. 2º da Lei 11.445/2007	Providenciar correção
<b>Evidência:</b> O sistema atual atende as necessidades de potabilidade da água, conforme figura 7, 8 e, documentos em anexo. <b>Não conformidade:</b> Não consta no item auditado. <b>Oportunidade de melhoria:</b> Apesar de o sistema atender aos requisitos, constatamos a necessidade de melhoria no aspecto estrutural, limpeza e melhoramento do sistema, para garantir a qualidade bem como um melhor desempenho do sistema.

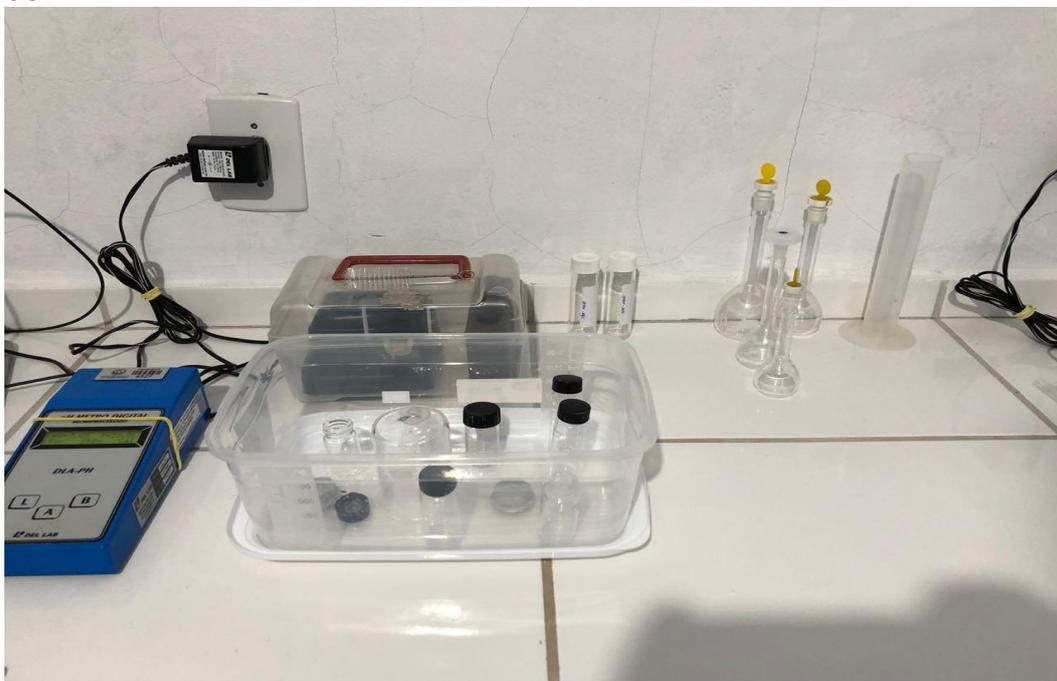
**Evidência:** Conforme **figura 15**, não existe um local apropriado e seguro para guardar os reagentes e vidrarias.  
**Não conformidade:** Consta no item auditado.  
**Recomendações:** Providenciar o correto acondicionamento dos reagentes e das vidrarias.

**Figura 15:** Os utensílios numa bandeja provisória

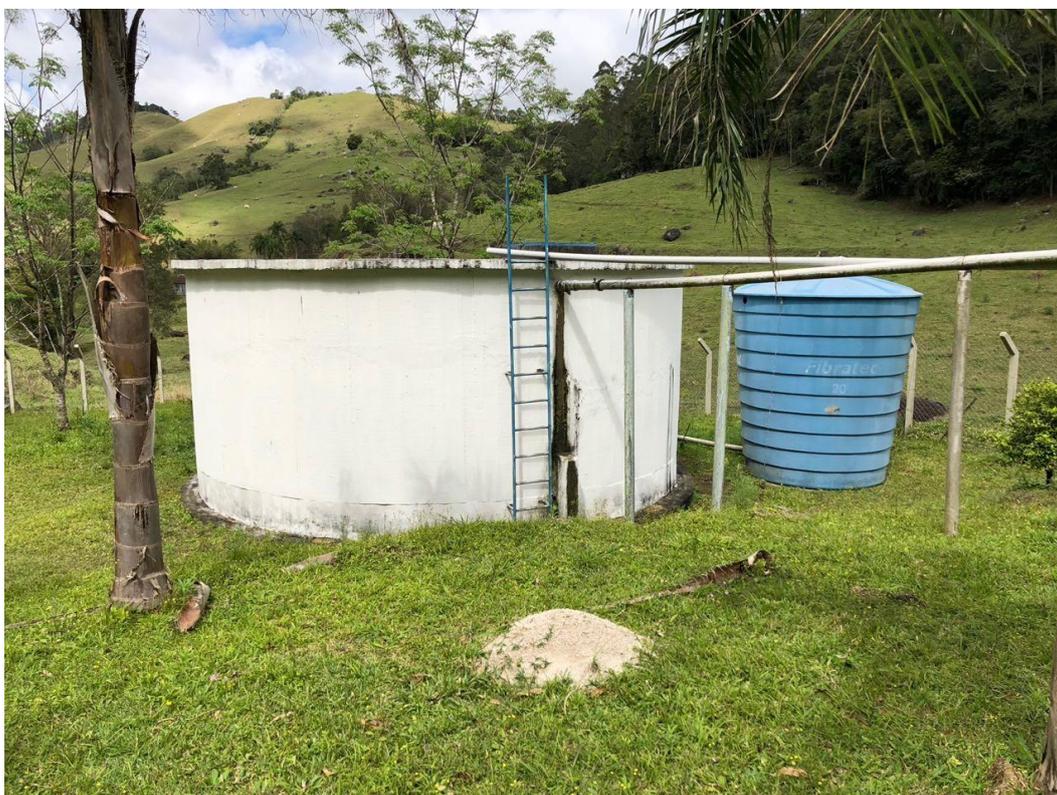
**Figura 17:** Reservatório

**Evidência:** Conforme **figura 17**, o reservatório não está identificado.

**Não conformidade:** Não existe placa indicativa do local identificando a área.

**Recomendações:** Providenciar a identificação do reservatório.

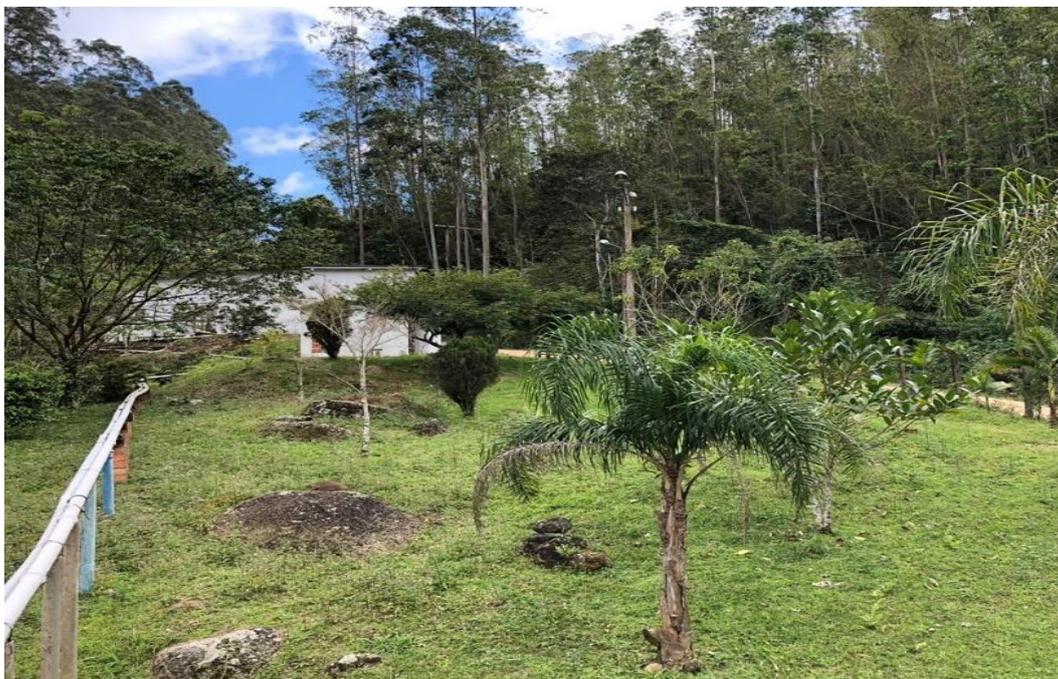
Figura 18: O ambiente

9	RESERVATÓRIO	REFERENCIA LEGAL	AÇÃO CORRETIVA
9.3	As condições de limpeza da área são boas?	Art. 2º da Lei 11.445/2007	Providenciar adequação
<b>Evidência:</b> O ambiente está em bom estado de conservação e limpo conforme <b>figura 18</b> . <b>Não conformidade:</b> Não consta no item auditado

9	RESERVATÓRIO	REFERENCIA LEGAL	AÇÃO CORRETIVA
9.4	As condições de conservação do reservatório são boas? (Sem rachaduras, corrosão etc.).	Art. 2º da Lei 11.445/2007	Providenciar correção
<b>Evidência:</b> Sim, conforme evidenciado na <b>figura 18</b> . <b>Não conformidade:</b> Nada consta

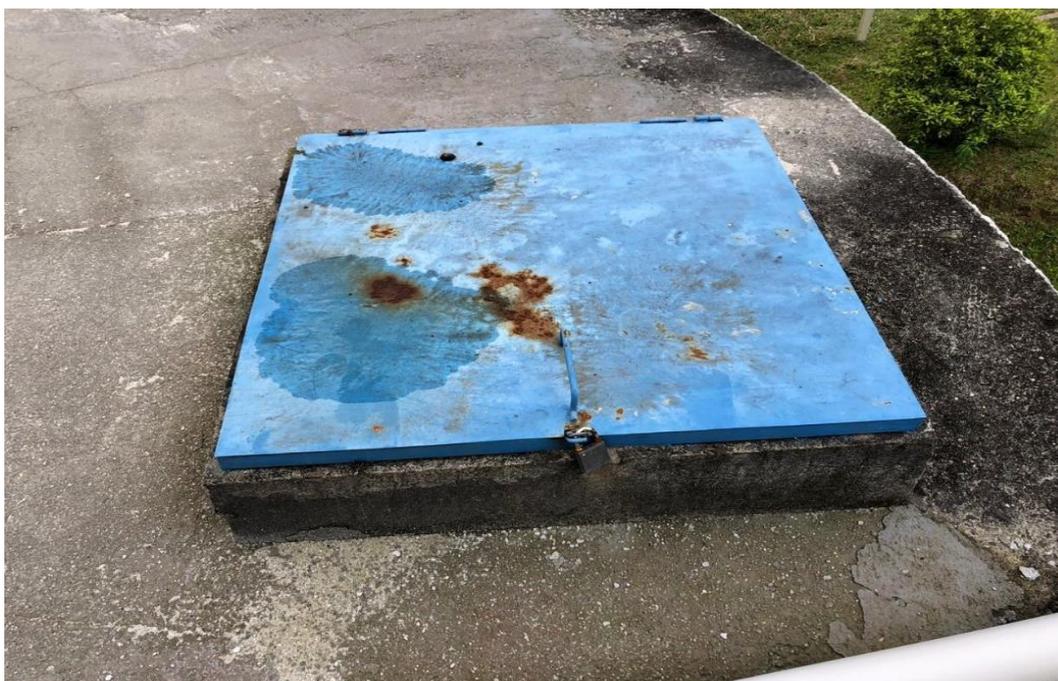
**Figura 19:** caixa inspeção com cadeado

9	RESERVATÓRIO	REFERENCIA LEGAL	AÇÃO CORRETIVA
9.6	O reservatório possui cobertura adequada, com as tampas de inspeção em boas condições?	Item 5.13.1 da NBR 12217/94	Providenciar proteção
<b>Evidência:</b> A tampa de inspeção atende as necessidades de segurança, conforme evidenciado através da <b>figura 19</b> . <b>Não conformidade:</b> Não consta no item auditado.

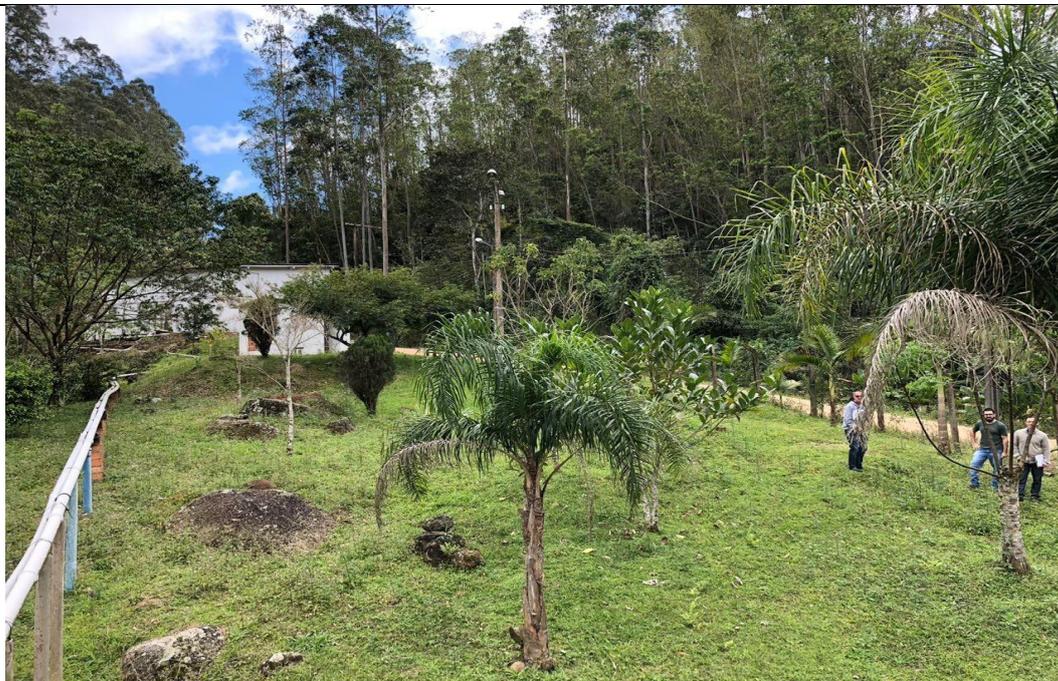
**Figura 22:** tubulação

9	RESERVATÓRIO	REFERENCIA LEGAL	AÇÃO CORRETIVA
9.17	Existem vazamentos nas instalações? (Tubos, registros etc.).	Art. 2º da Lei 11.445/2007	Providenciar consertos
<b>Evidência:</b> Não foi constatado, conforme <b>figura 22</b> . <b>Não conformidade:</b> Não consta no item auditado
