**ÓRGÃO REGULADOR DO CONSÓRCIO INTERMUNICIPAL DE
SANEAMENTO AMBIENTAL DO SUL – CISAM SUL**

**RELATÓRIO DE FISCALIZAÇÃO DOS SERVIÇOS DE ABASTECIMENTO DE
ÁGUA E ESGOTAMENTO SANITÁRIO**

MUNICÍPIO DE PRAIA GRANDE/SC

Praia Grande, setembro de 2018

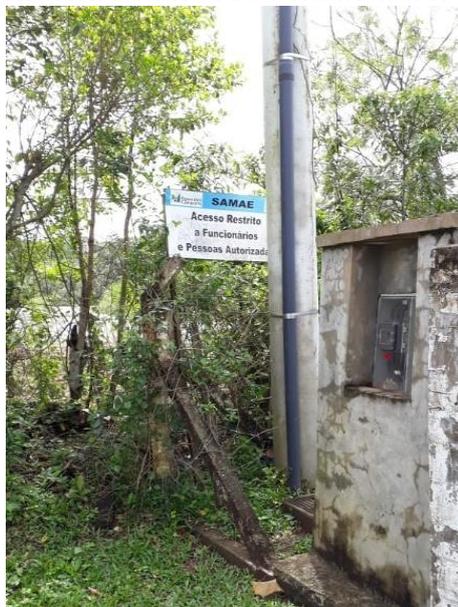
Evidência: Evidenciado sinalização que o local é destinado a captação de água, conforme a figura 1 e 2.

Figura 1: Captação

Evidência: É cercada, porém os pescadores abrem brechas na cerca para pescar, conforme a figura 1.

Não Conformidade: A cerca atual não impede a entrada de pessoas e animais.

Recomendações: Providenciar isolamento eficiente que impeça a entrada de pessoas e animais.

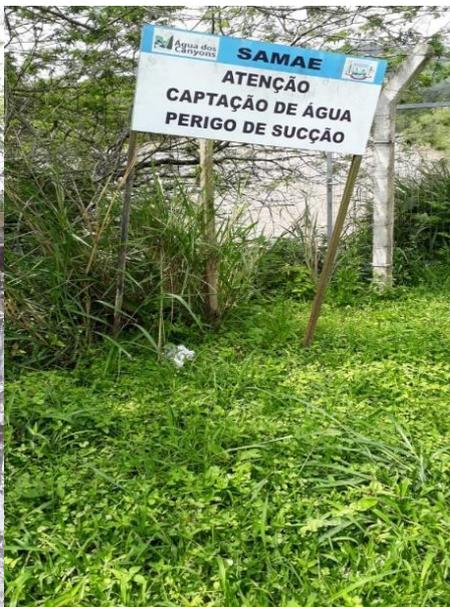
Figura 2: área de captação

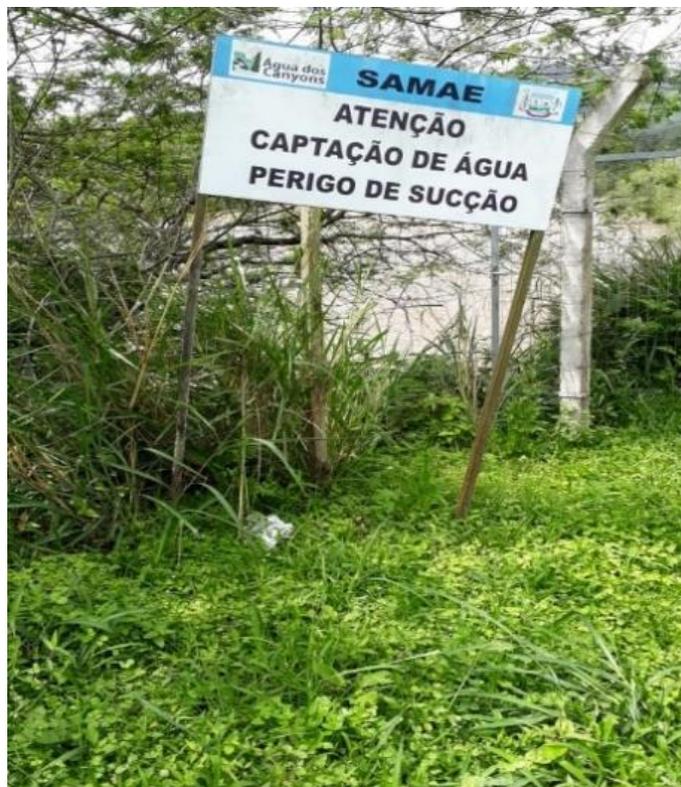
Evidência: A área de captação está devidamente sinalizada.

Figura 5: identificação área captação

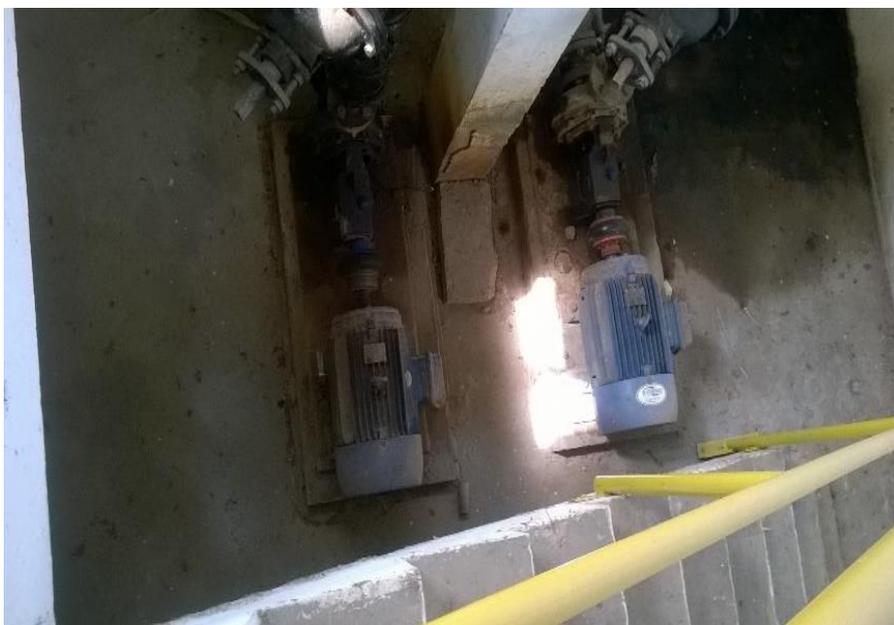
Evidência: O local onde estão as moto bombas é de fácil acesso, conforme evidenciado pelas figuras 5 e 6.

Figura 6: acesso aos motores

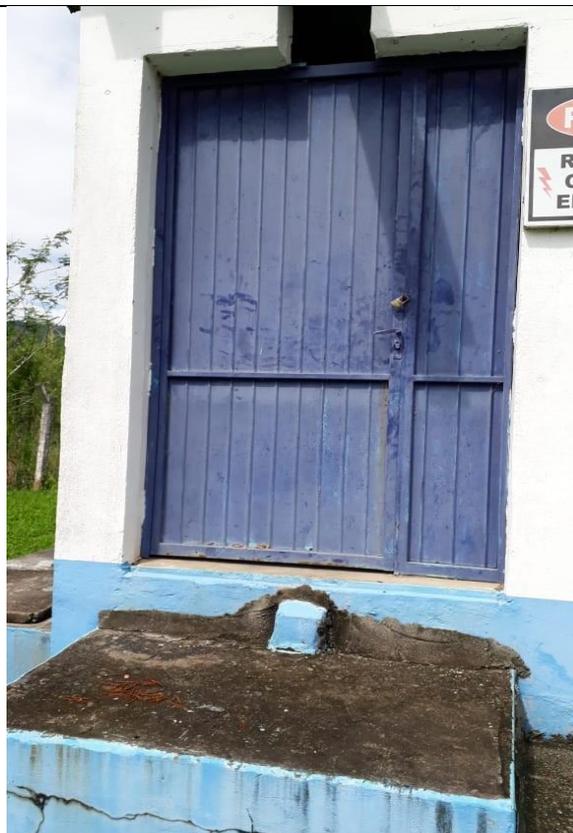
Figura 7: porta acesso a casa dos motores

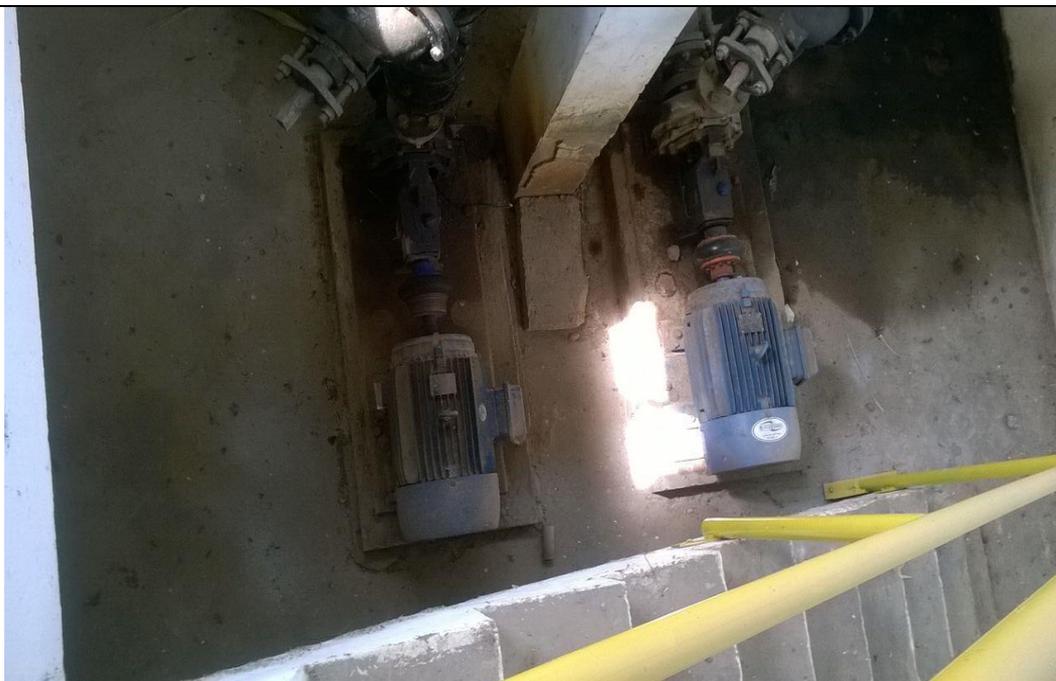
3	CAPTAÇÃO SUPERFICIAL	REFERENCIA LEGAL	AÇÃO CORRETIVA
3.10	Existe conjunto motor-bomba reserva devidamente instalado em paralelo para acionamento imediato, quando houver pane no principal?	Item 5.3, b, da NBR 12214/92	Providenciar bomba reserva instalada para operação
Evidência: Foi evidenciado que o conjunto de moto bombas funciona tanto de modo individual quanto em conjunto, conforme a figura 8. Não conformidade: Não consta no item auditado.

Figura 8: conjunto de motor-bomba

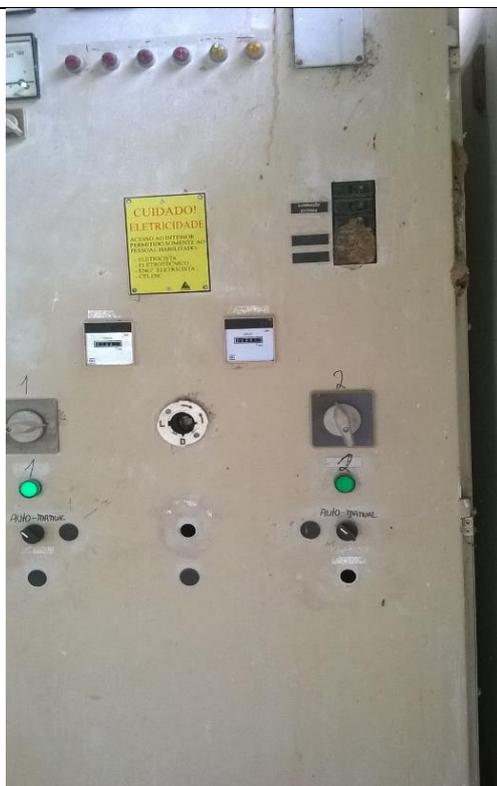
3	CAPTAÇÃO SUPERFICIAL	REFERENCIA LEGAL	AÇÃO CORRETIVA
3.14	As instalações elétricas e do quadro de força garantem a continuidade do abastecimento?	Item 10.4.4 da NR 10 - M.T.E.	Providenciar melhorias nas condições das instalações elétricas
Evidência: O sistema elétrico e o painel de controle (figura 9) garantem a continuidade do abastecimento. Inclusive tem instalado um gerador para que o serviço não seja interrompido mesmo com a falta de energia. Não conformidade: Não consta no item auditado.

Figura 9: Painel de controle

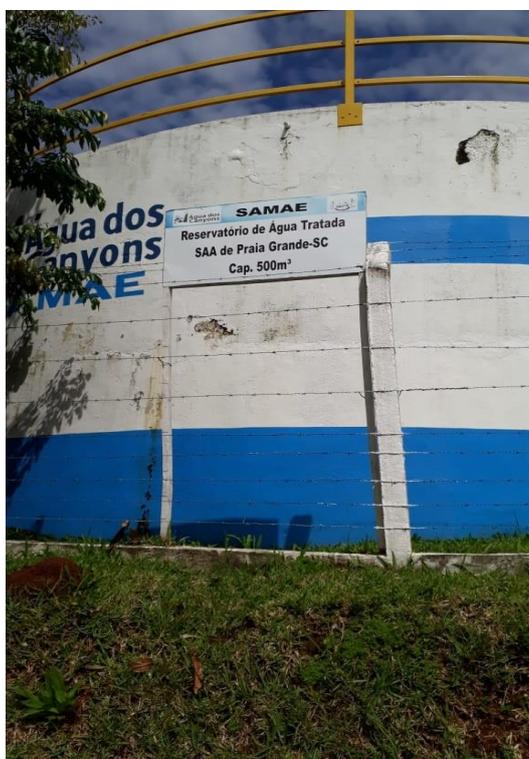
Evidência: Existe a placa identificando área como pertencente à SAMAE, conforme a figura 10.

Figura 10. Identificado a placa

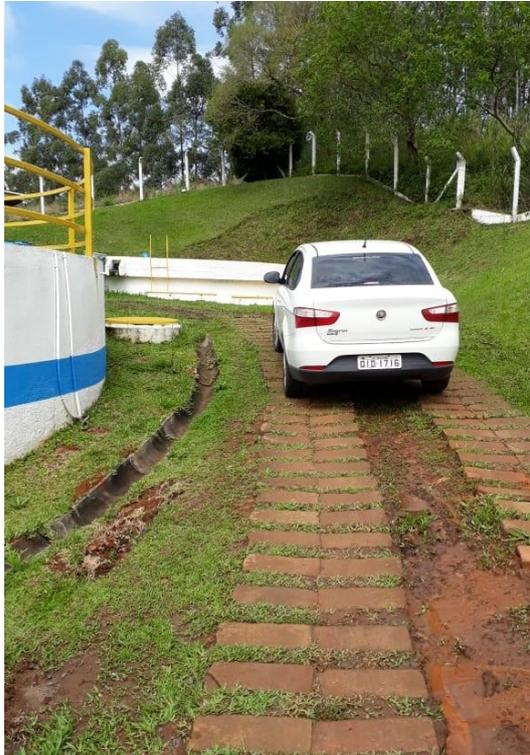
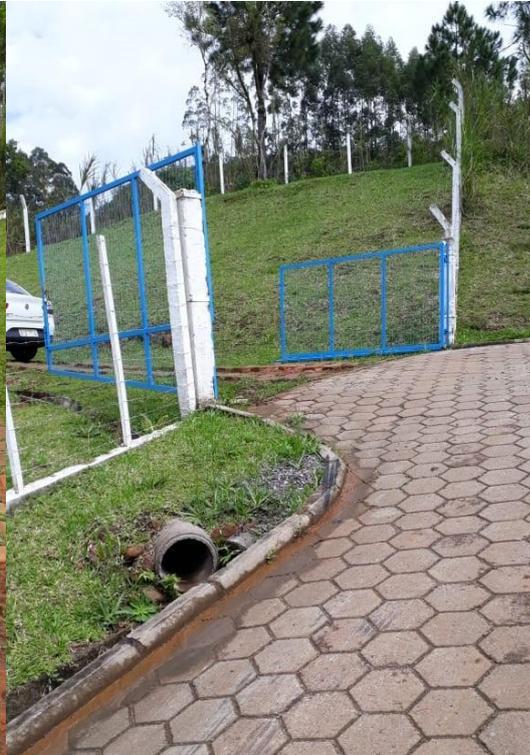
Evidência: O acesso encontra-se em bom estado de trafegabilidade, conforme as figuras 11 e 12.

Figura 11. Entrada ETA

Figura 12. Entrada da ETA

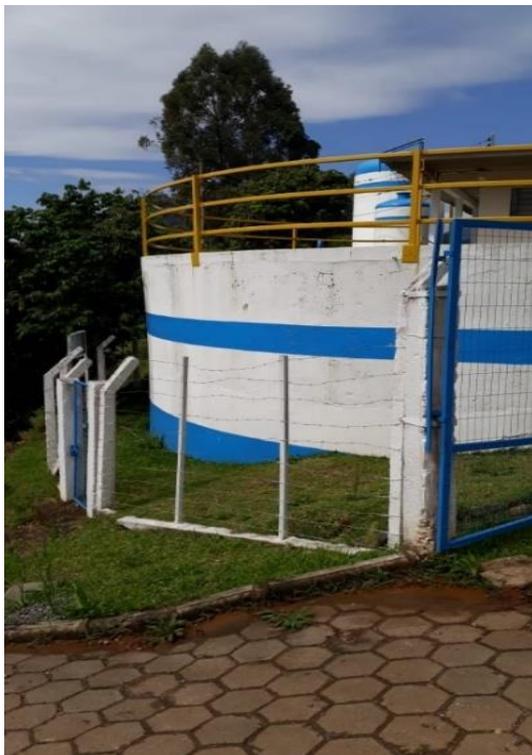
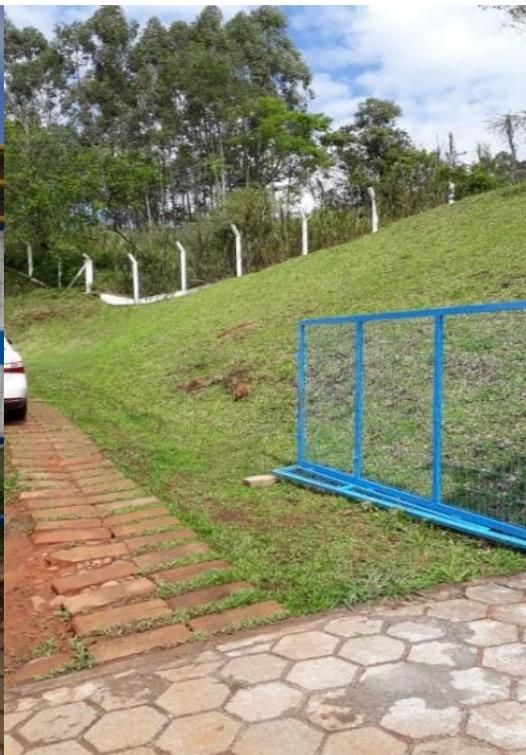
5	ETA	REFERENCIA LEGAL	AÇÃO CORRETIVA
5.4	A área está devidamente cercada?	Item 5.2.3.3 NBR 12216/92	Cercar a área e identificá-la.
Evidência: Conforme as figuras 13 e 14, a mesma se encontra cercada com alambrado.			
Não conformidade: Nada consta no item auditado

Figura 13. Lado esquerdo da ETA

Figura 14. Lado direito da ETA

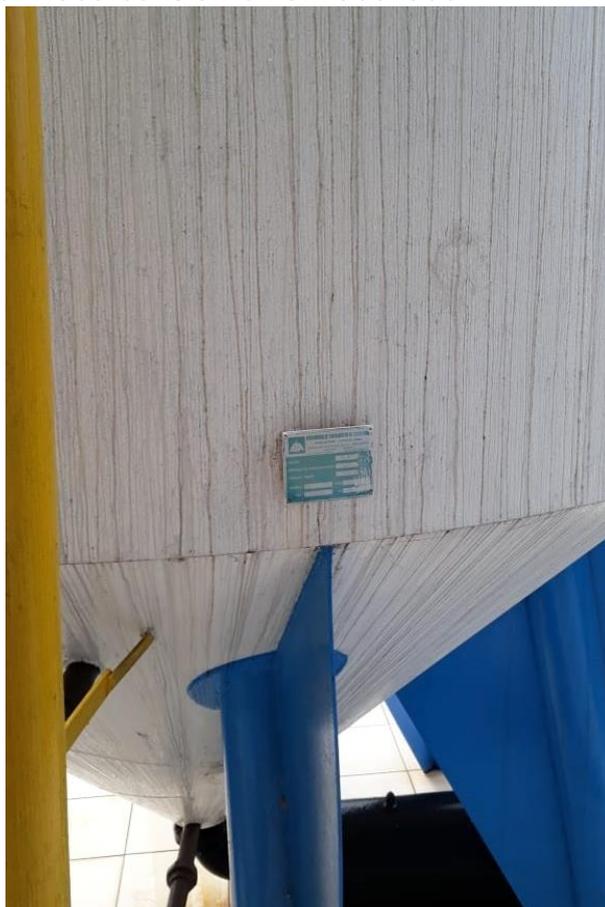
Evidência: Os filtros estão em bom estado de conservação, conformidade conforme figura 15.

Figura 15: filtro

Evidência: Sim, conforme a figura 15.

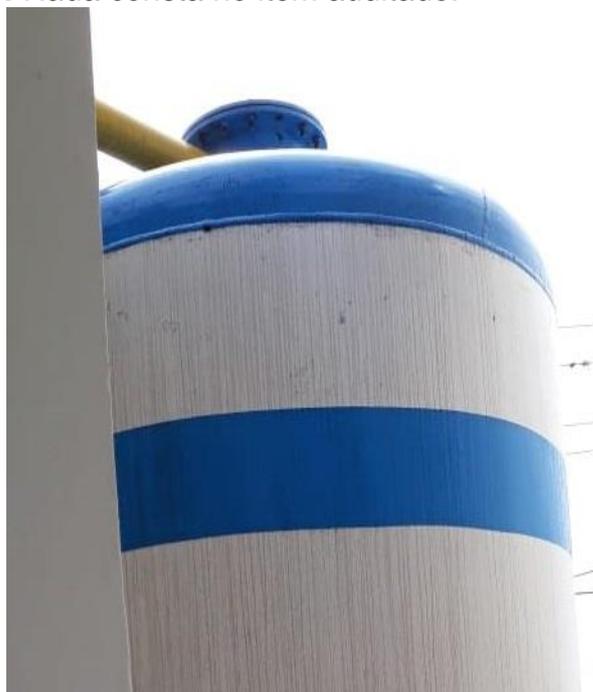
Evidência: Evidenciado que a tampa do filtro está em boas condições, conforme figura 16.

Figura 16: filtro

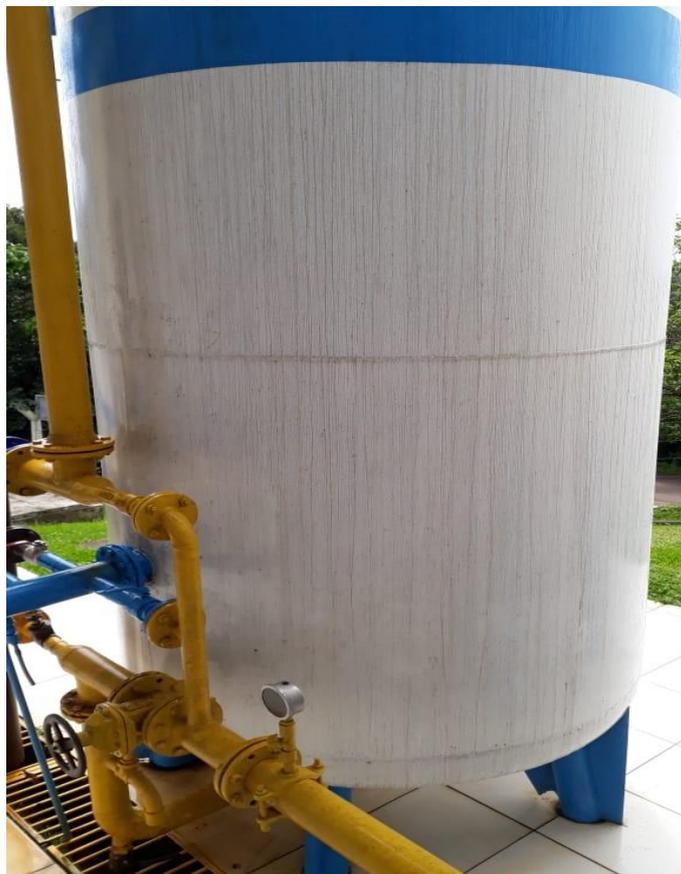
Evidência: Não evidenciado vazamentos nos filtros conforme figura 17.

Figura 17: tubulação filtro pressurizado

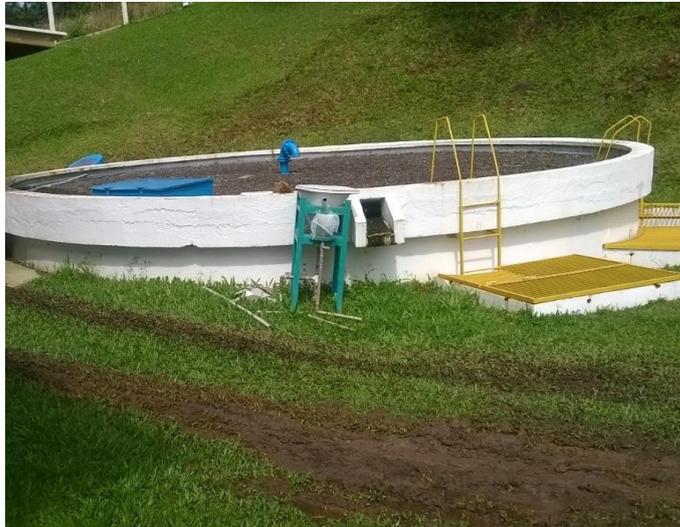
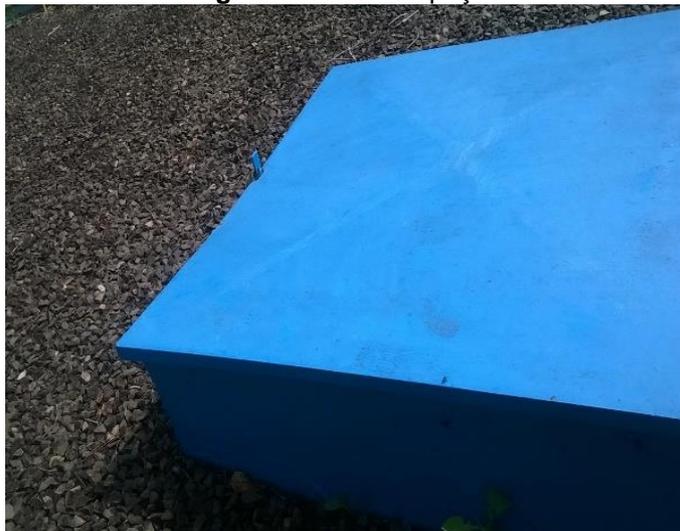
Evidência: Sim, conforme verificado nas figuras 18 e 19.

Figura 18: caixa inspeção

Figura 19: tampa inspeção

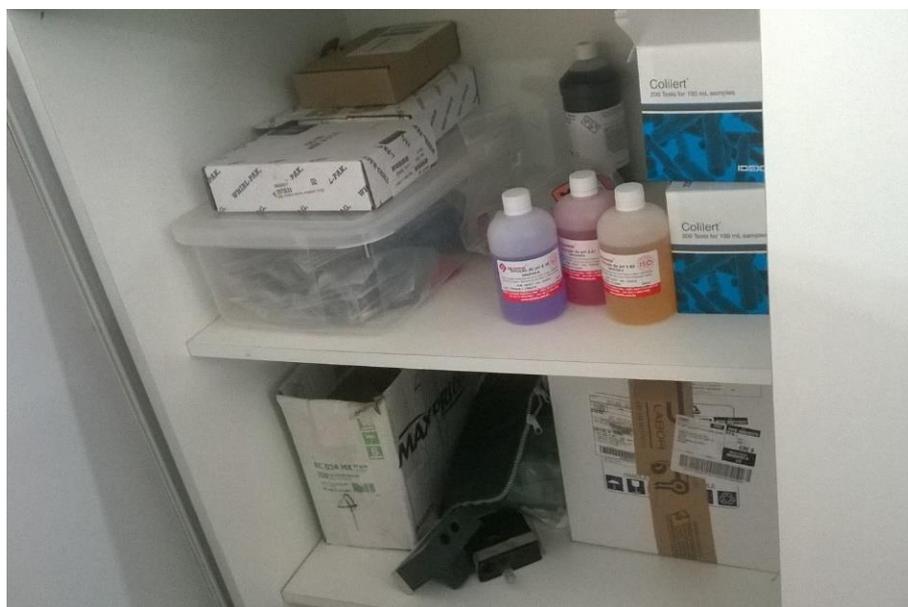
Figura 21: Produtos químicos armazenados

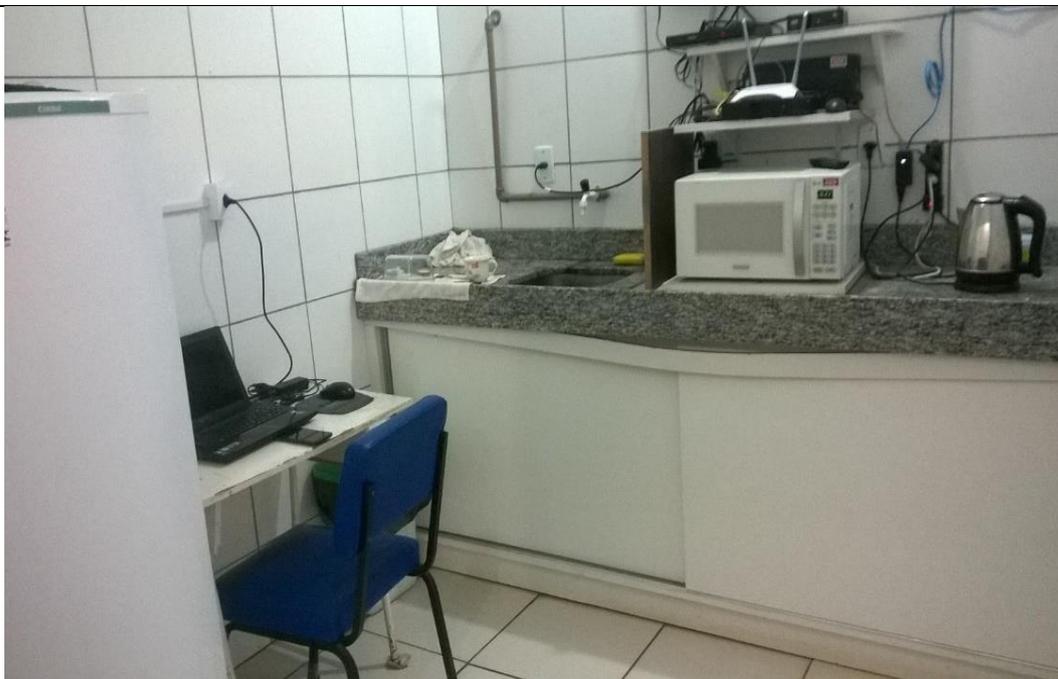
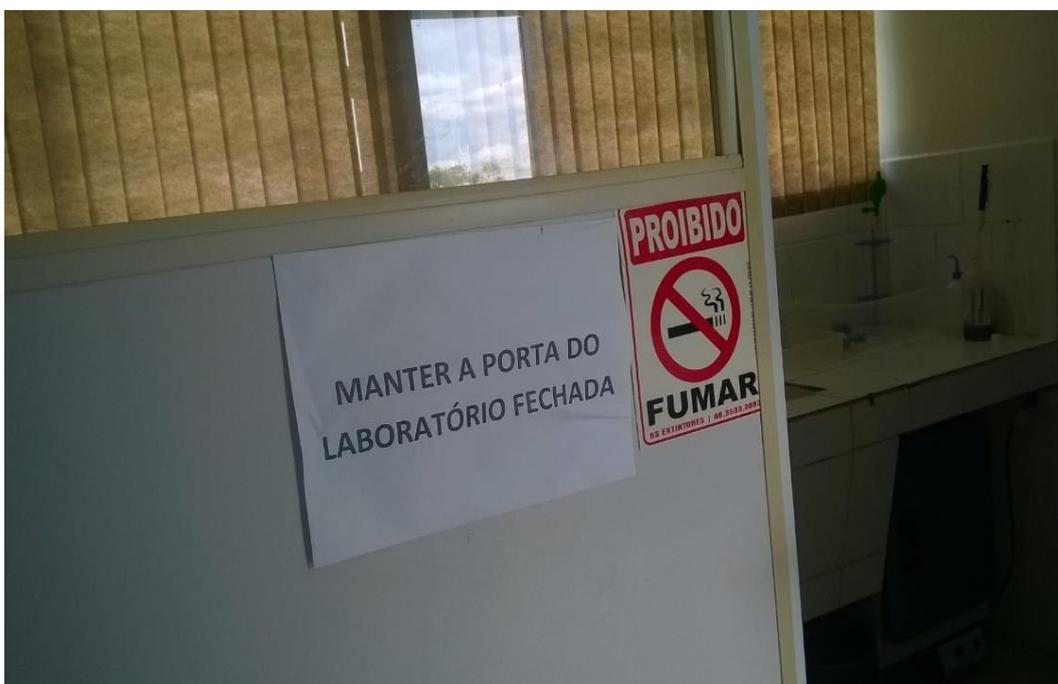
Evidência: Existe local apropriado e reservado para o correto armazenamento dos reagentes e vidrarias conforme figura 32 e 33.
Não conformidade: nada consta no tem auditado.

Figura 32: Armário para acondicionamento reagentes

Figura 33: Local restrito apenas para pessoas autorizadas

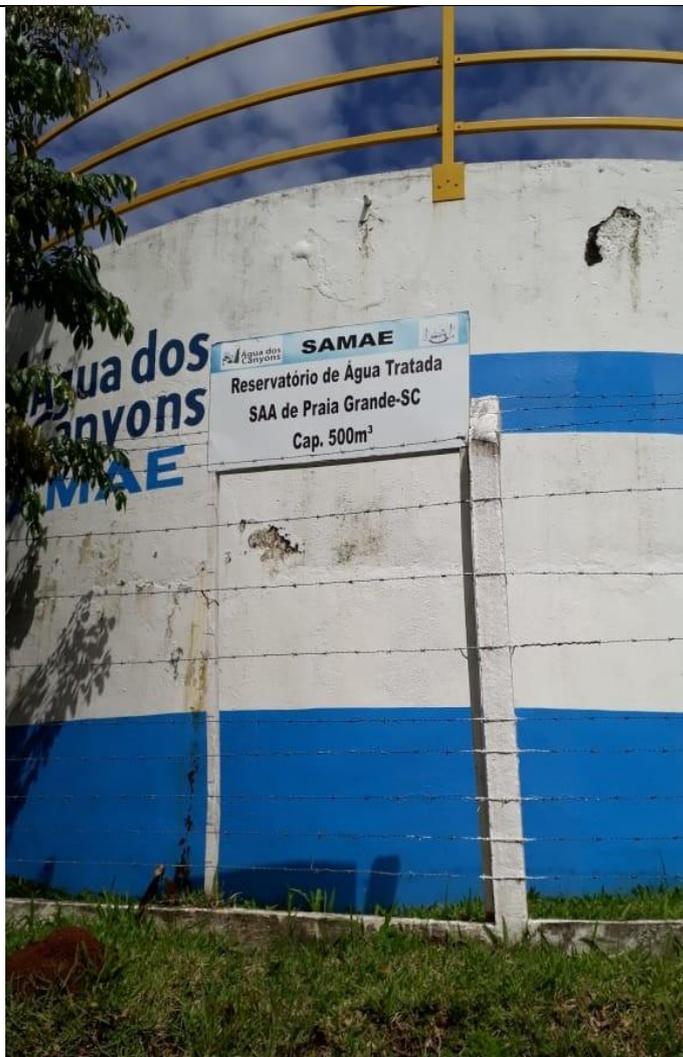
Figura 35: reservatório identificado e cercado

Evidência: O local está isolado com alambrado, conforme figura 35.
Não conformidade: Nada consta.

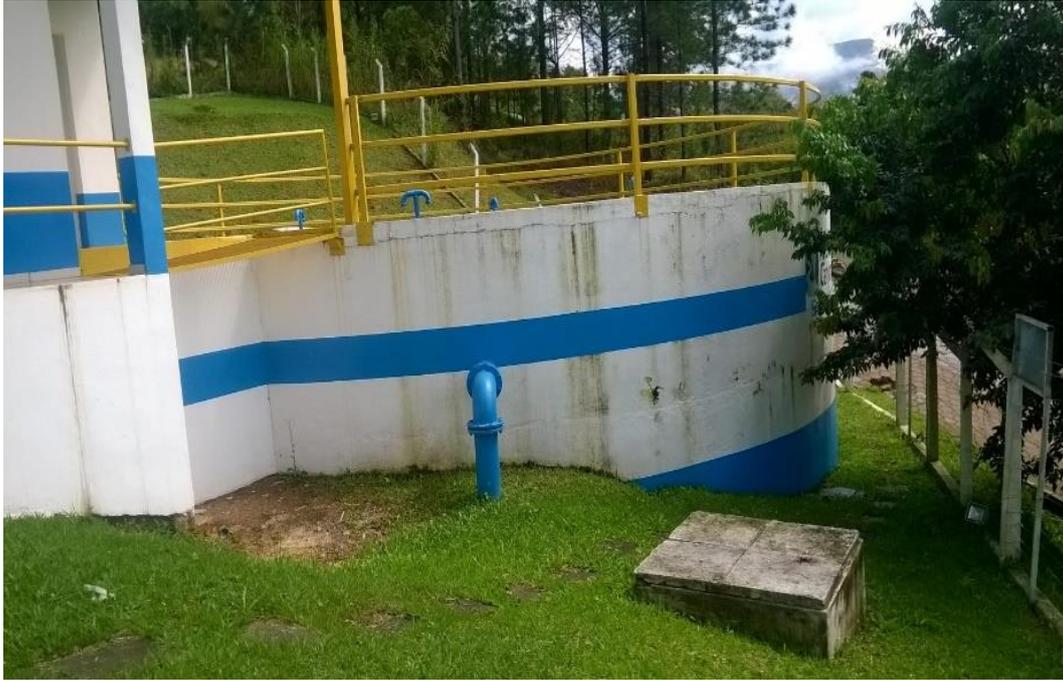
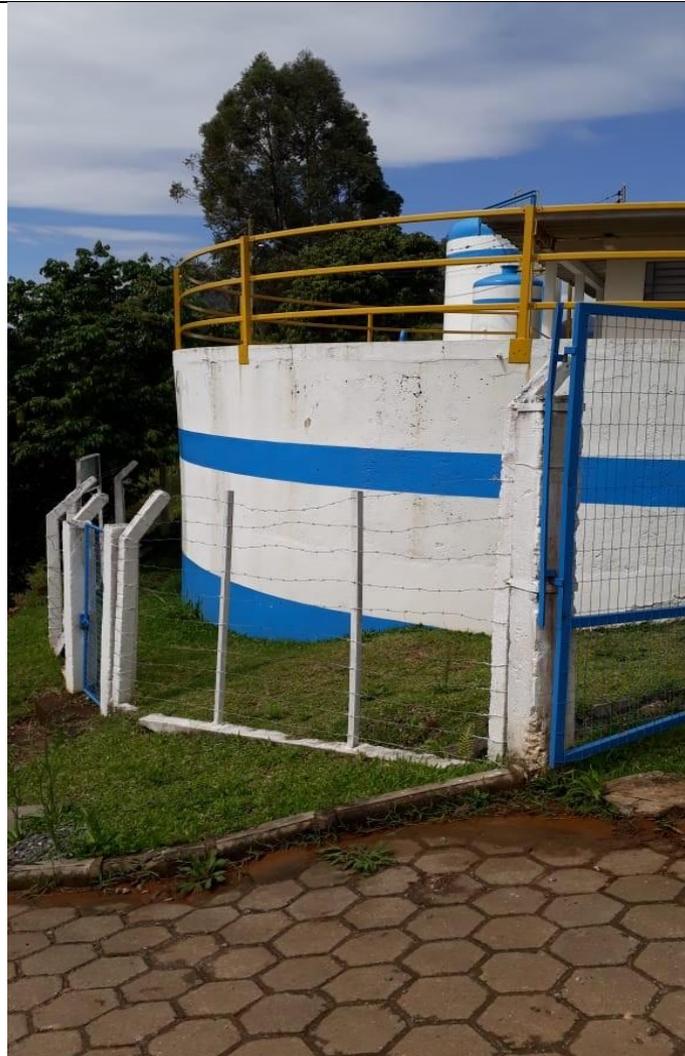
Figura 42: caixa de inspeção

Evidência: Não foi evidenciado vazamentos, conforme figuras 42 e 43.

Figura 43: reservatório
