**ÓRGÃO REGULADOR DO CONSÓRCIO INTERMUNICIPAL DE SANEAMENTO
AMBIENTAL DO SUL – CISAM SUL**

**RELATÓRIO DE FISCALIZAÇÃO DOS SERVIÇOS DE ABASTECIMENTO DE
ÁGUA E ESGOTAMENTO SANITÁRIO**

MUNICÍPIO DE TIMBÉ DO SUL/SC

Orleans, julho de 2018

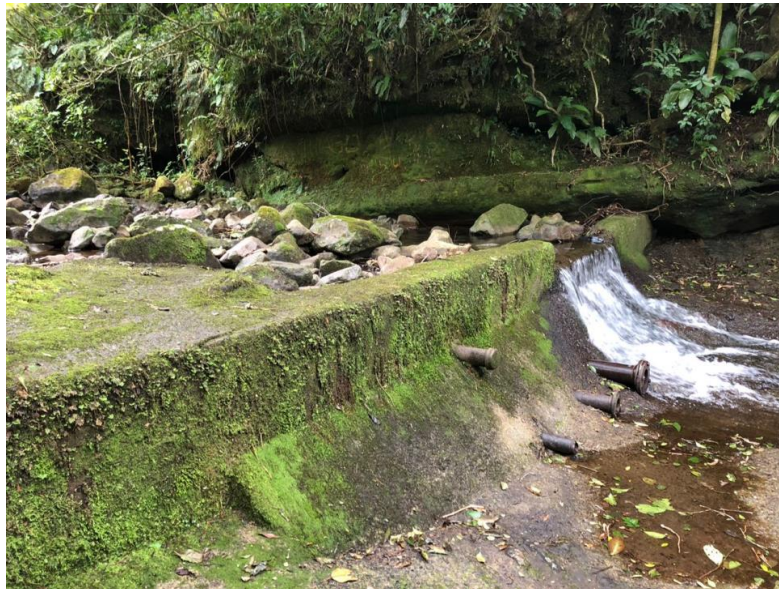
Evidência: As duas captações são protegidas com mata ciliar. Contudo, não possuem cerca, conforme imagens:

Não Conformidade: não consta cerca para proteção nas captações.

Referente aos pontos de captação, não existe sinalização identificando o local de que aquela é uma área destinada a captação de água para abastecimento público. Apesar de estarem protegidos com mata ciliar, nenhuma captação possui cerca, facilitando para que animais e pessoas não autorizadas entrem no local reduzindo a segurança da estrutura.

Recomendações: fazer cerca para proteção nas captações.

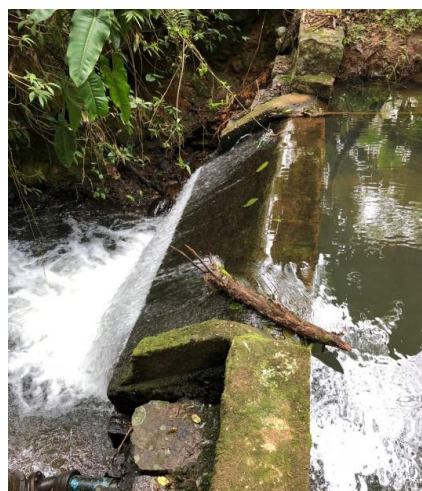
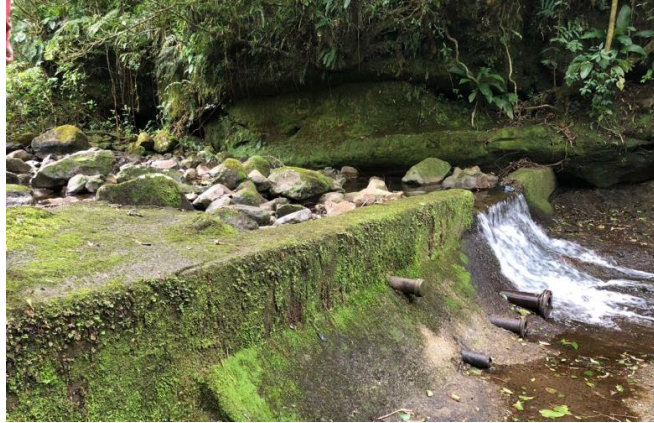
Evidência: evidenciou-se que não existe assoreamento que comprometa a captação nas tomadas d'água, conforme imagens:

Evidência: conforme imagens das captações já anexadas neste documento, as captações se encontram em bom estado de conservação.

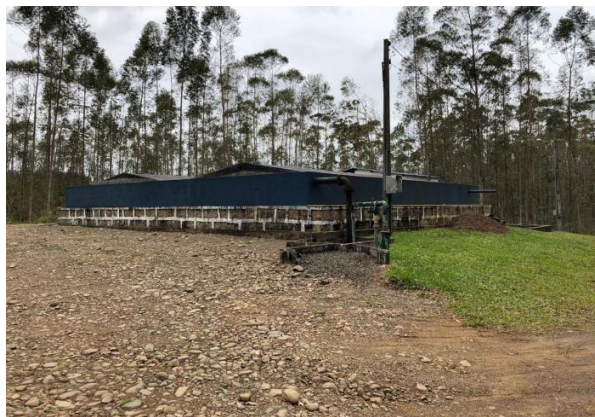
Evidência: constatou-se que possui uma ETA que não existe cerca para proteção, conforme imagem:

Não Conformidade: não existe cerca em uma das ETAs.

Na estação de tratamento de água, evidenciou-se a falta de cerca para proteção da área e sinalização para identificar a área pertencente à concessionária. Os reservatórios apresentam a necessidade de sinalização para indicar que a área pertence a concessionária.

Recomendações: cercar a área.

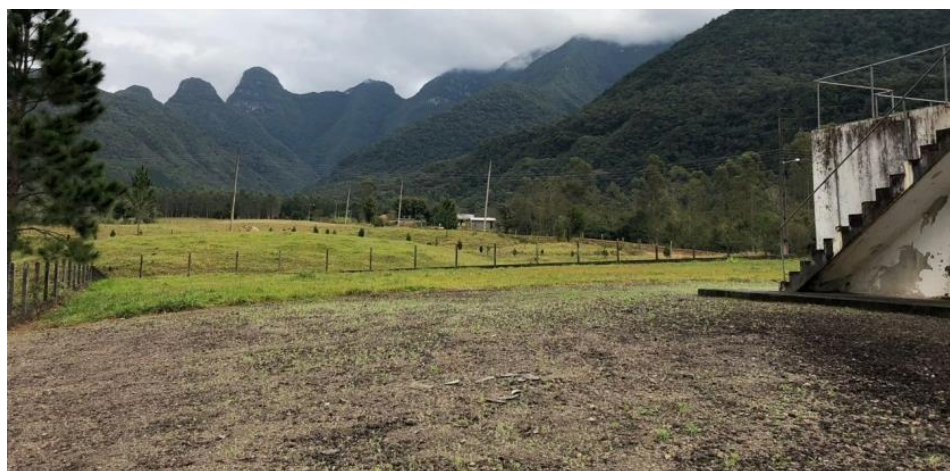
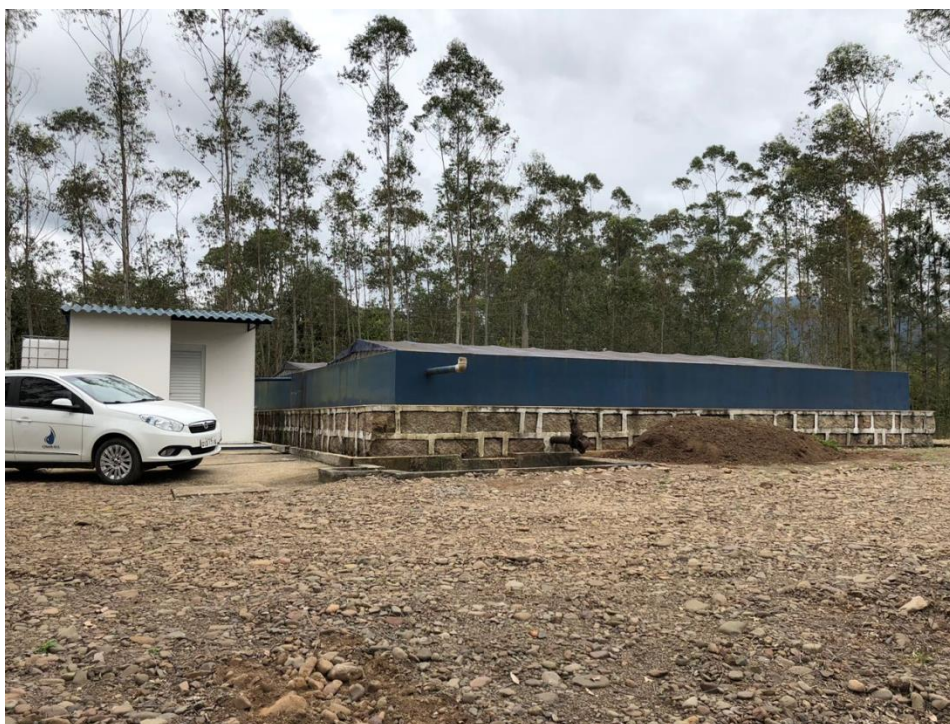
Evidência: O pátio está em boas condições de limpeza, conforme imagem do item 5.4 e subsequente:

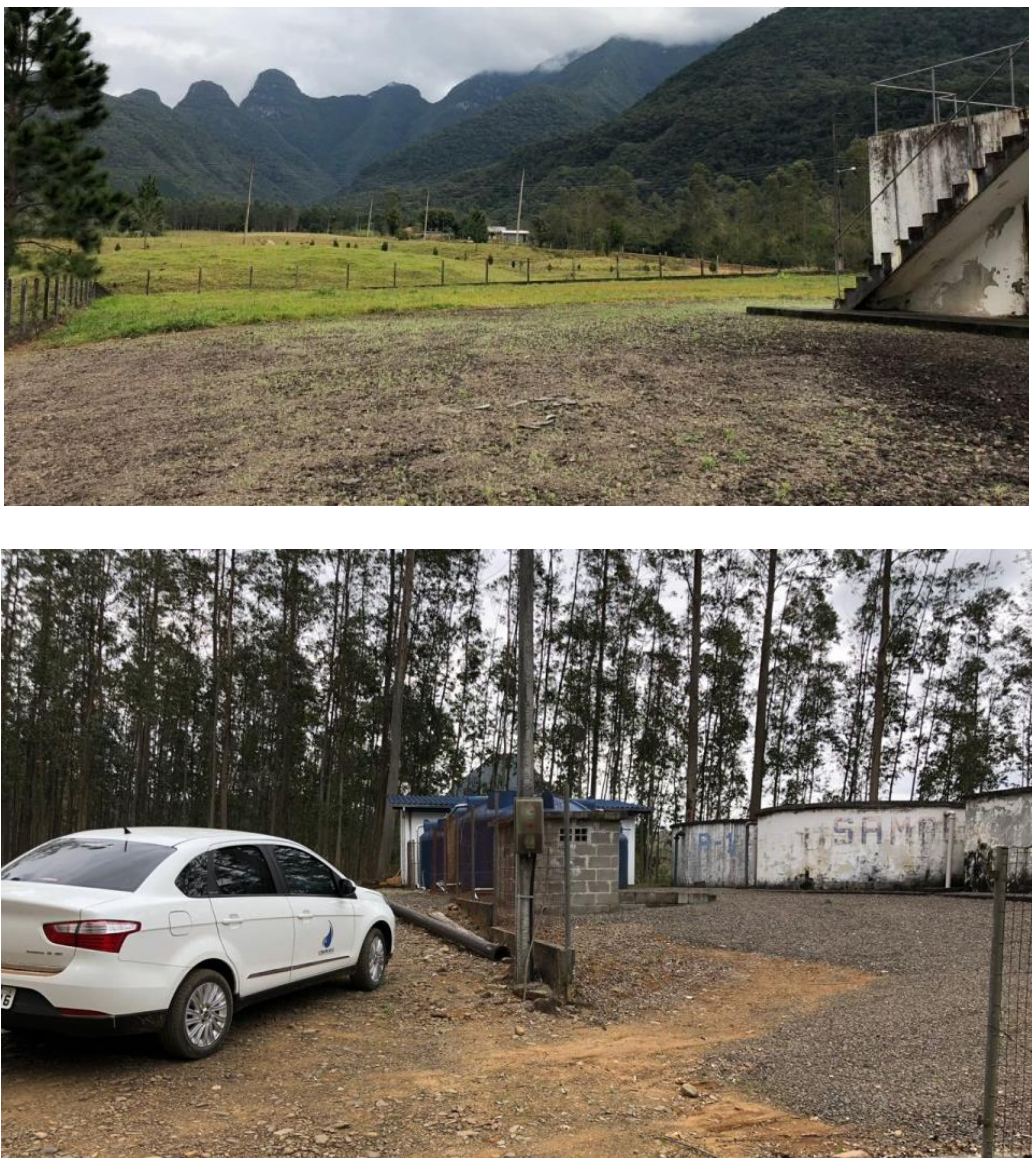
9.1	Existe placa indicativa do local identificando a área pertencente à concessionária?	Art 2º da Lei 11.445/2007	Identificar a área
Evidência: não existe placa indicativa de que o local pertence a concessionário. Não Conformidade: não existência de placa indicativa. Recomendações: providenciar placa indicativa.			
9.2	A área está devidamente cercada?	Art 2º da Lei 11.445/2007	Cercar a área e identificá-la.
Evidência: todos os reservatórios estão cercados, conforme foto:

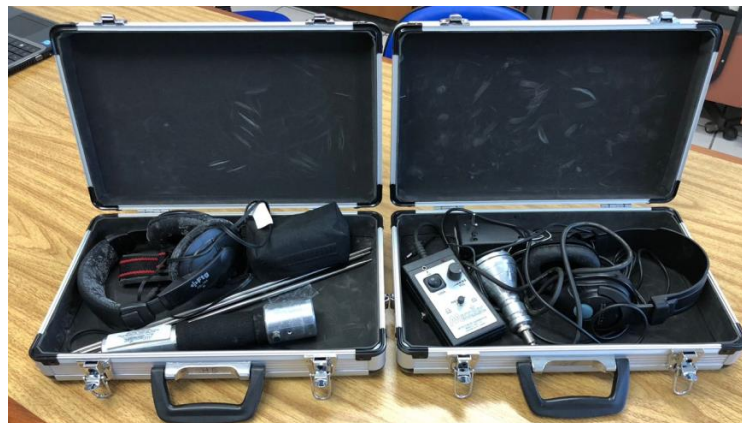
Evidência: é utilizado o equipamento geofone para verificar vazamentos.

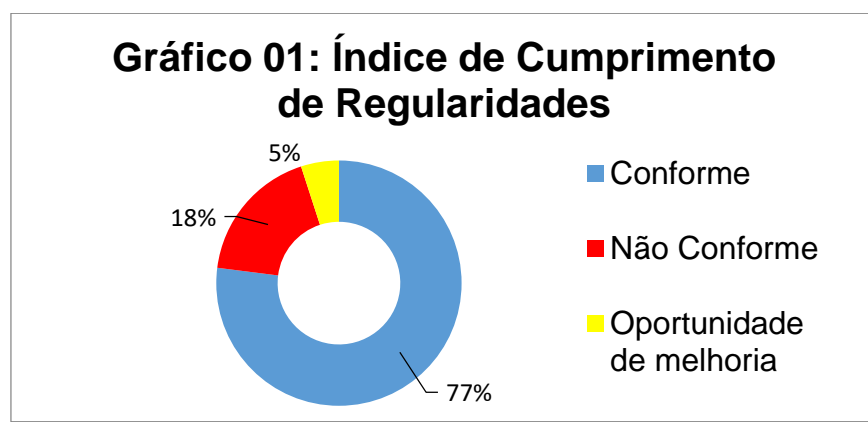
Conforme verificações pode-se elaborar o gráfico 01, apontando o índice de cumprimento de regularidade dos diferentes setores. Salientando o grande índice de regularidade, porém existem não conformidades e oportunidade de melhoria.
