**ÓRGÃO REGULADOR DO CONSÓRCIO INTERMUNICIPAL DE SANEAMENTO
AMBIENTAL DO SUL – CISAM SUL**

RELATÓRIO DE FISCALIZAÇÃO DOS SERVIÇOS DE ABASTECIMENTO DE
ÁGUA E ESGOTAMENTO SANITÁRIO

MUNICÍPIO DE GRÃO PARÁ/SC

Orleans, Setembro de 2019

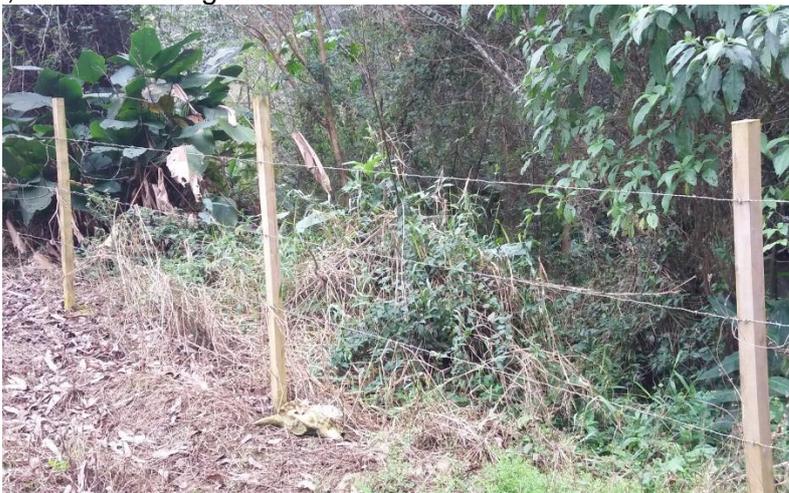
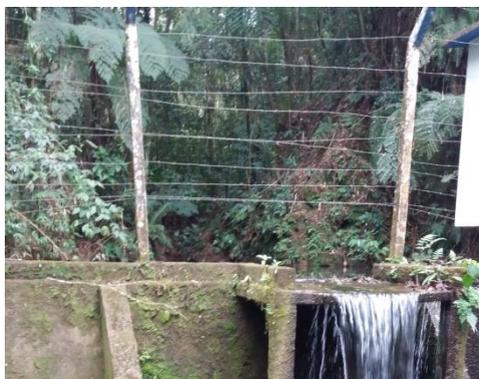
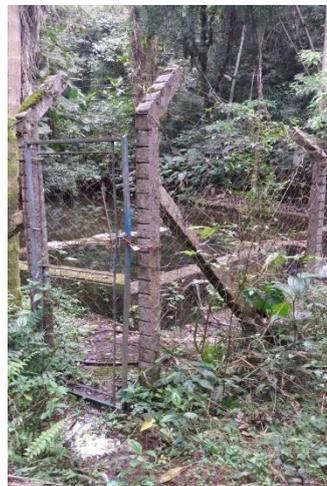
LISTA DE VERIFICAÇÃO - Sistema de Abastecimento de Água			
1	MANANCIAL	REFERENCIA LEGAL	AÇÃO CORRETIVA
1.1	Existe sinalização identificando o local de captação e que aquela é uma área destinada a captação de água para abastecimento público?	Art. 2º da Lei 11.445/2007	Providenciar sinalização indicativa, inclusive com telefones para contato em caso de emergências.
Evidência: Durante visita <i>in loco</i> não foram identificadas sinalizações nos mananciais de captação. Não conformidade: Não identificado sinalização nos mananciais. Recomendações: Providenciar sinalização indicativa.			
1.2	A área da captação é cercada e protegida?	Item 5.5.1 da NBR 12211/92	Cercar a área e identificá-la.
Evidência: Durante visita <i>in loco</i> foi constatado que as captações são protegidas com mata ciliar e cercadas, conforme imagens:

Não conformidade: A área de captação é cercada e protegida.

Recomendações: Manter as cercas em bom estado de conservação.

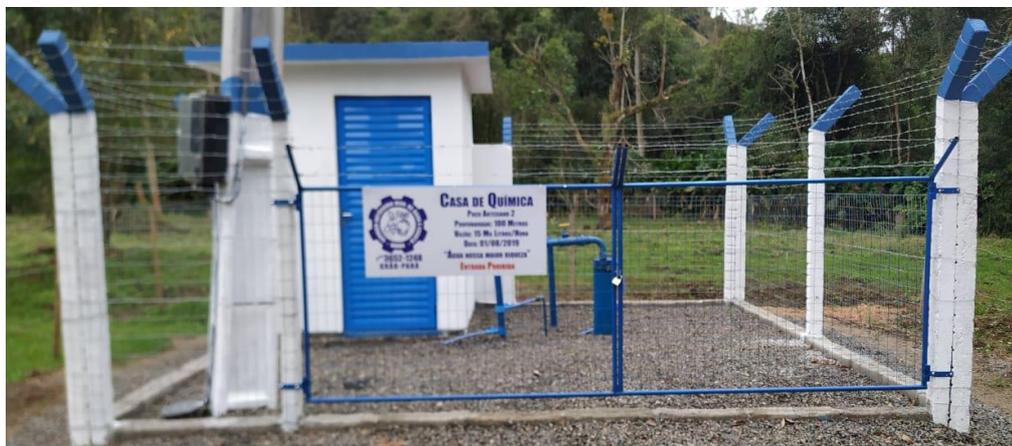
Evidência: Durante vistoria foi constatado que existe identificação do poço, conforme imagem.

Não conformidade: Existe identificação do poço artesiano.

Recomendações: Manter identificação.

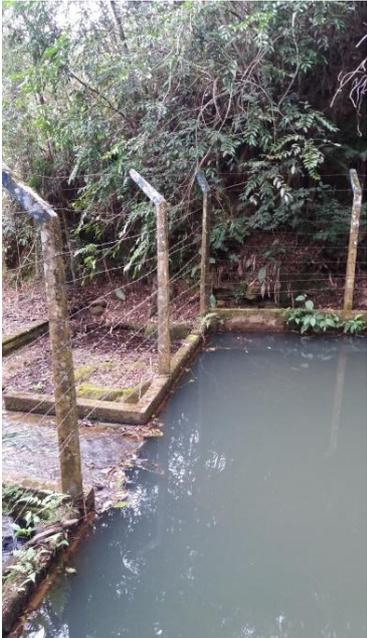
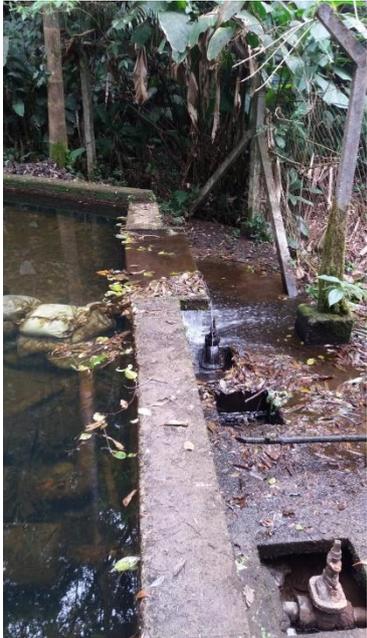
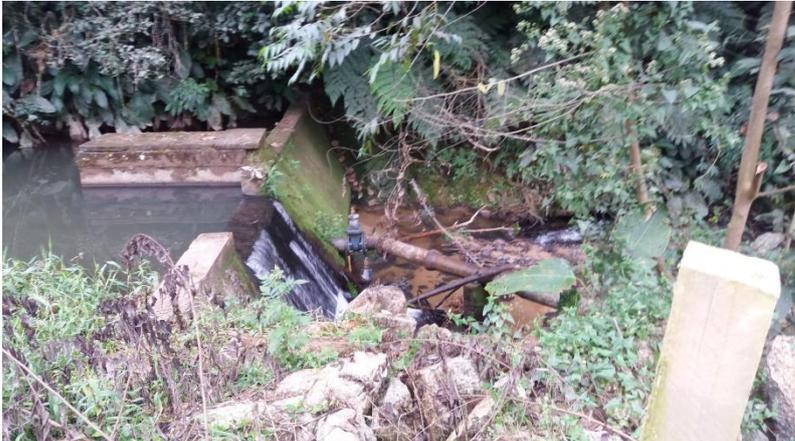
captação.	
Evidência: Durante vistoria foi constatado que as captações estão em bom estado de conservação, conforme imagens abaixo.

Não Conformidade: As captações estão em bom estado de conservação. Recomendações: Manter a conservação.			
5	ETA	REFERENCIA LEGAL	AÇÃO CORRETIVA
5.2	Existe placa indicativa do local identificando a área pertencente à concessionária, autarquia ou departamento?	Art. 2º da Lei 11.445/07	Providenciar sinalização indicativa, inclusive com telefones para contato em caso de emergências.
Evidência: Foi constatado que existe placa indicativa do local pertencente à autarquia.

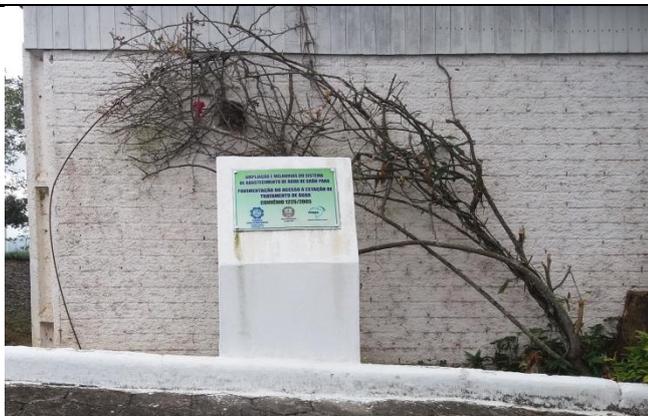
Não Conformidade: Existe placa indicativa do local identificando a área pertencente a autarquia.

Recomendações: Manter a identificação.

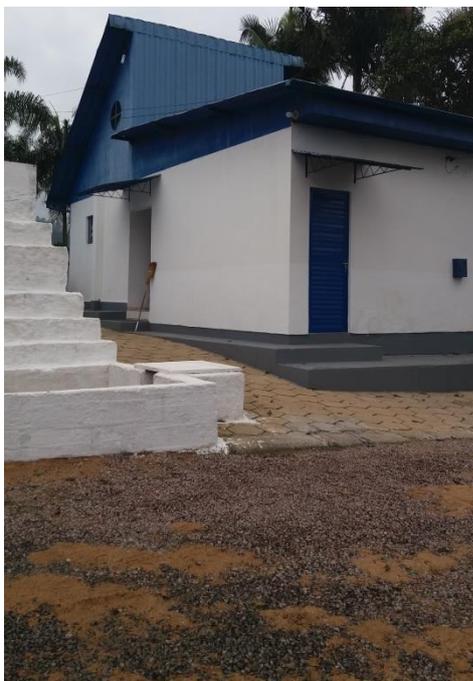
Evidência: Durante visita constatou-se que as condições de limpeza do pátio estão boas, conforme imagem.

Não Conformidade: As condições de limpeza do pátio da ETA estão boas.

Recomendações: Manter em boas condições.

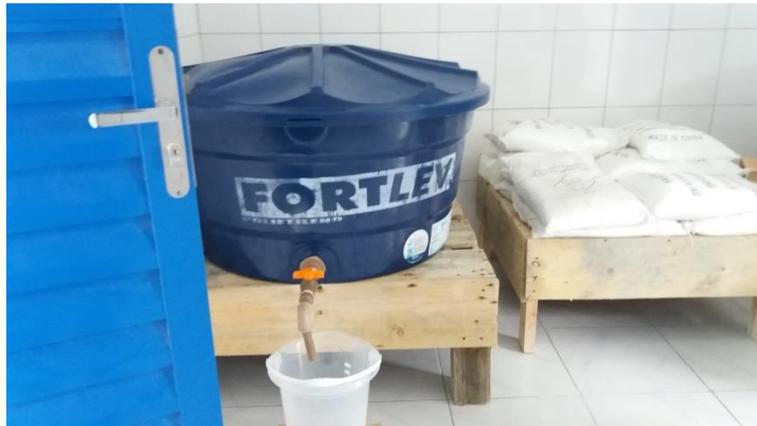
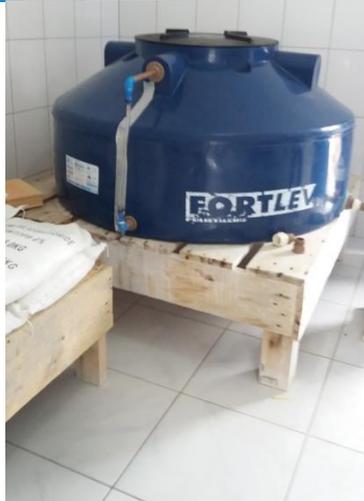
Evidência: Durante visita foi constatado uma boa higiene na casa de química, conforme imagem.

Não Conformidade: As condições de limpeza do local são boas.

Recomendações: Manter a higiene no local.

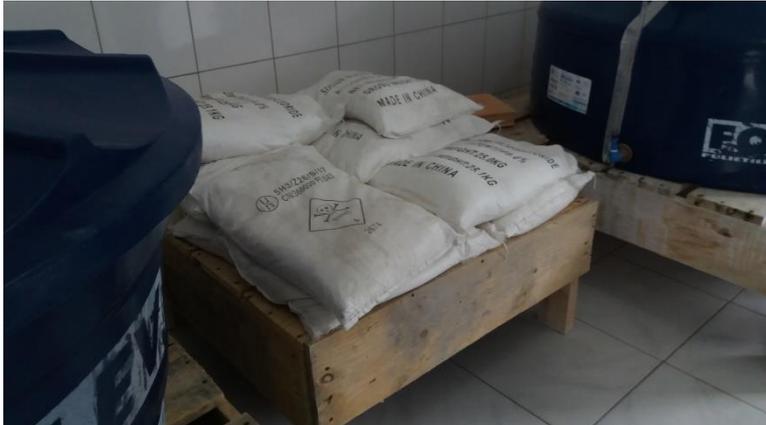
locais e recipientes adequados?		
Evidência: Durante a visita foi constatado local adequado para acondicionamento dos produtos químicos e em recipientes adequados que seria o do próprio fabricante, conforme imagem.

Não Conformidade: O acondicionamento dos produtos químicos é feito de forma adequada e seus recipientes são do próprio fabricante. Recomendações: Manter as condições.

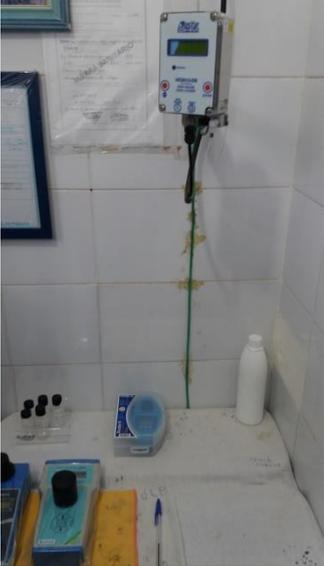
7.1	As condições de organização e limpeza do laboratório são boas?	Art. 2º da Lei 11.445/07	Providenciar correção.
Evidência: Durante visita foi constatado que o laboratório está em boas condições de organização e limpeza, conforme imagem.

Não Conformidade: O laboratório se encontra em boas condições de limpeza.

Recomendações: Manter as condições.

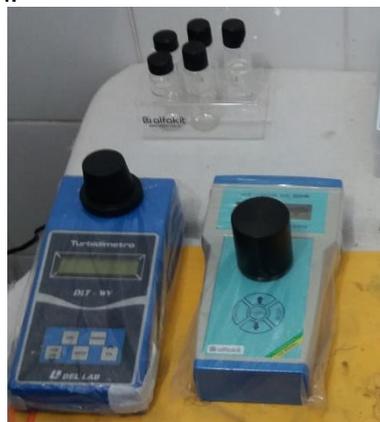
Evidência: Durante visita foi verificado que o turbidímetro está em bom estado de conservação, conforme imagem.

Não Conformidade: O turbidímetro está em bom estado de conservação.

Recomendações: Manter.

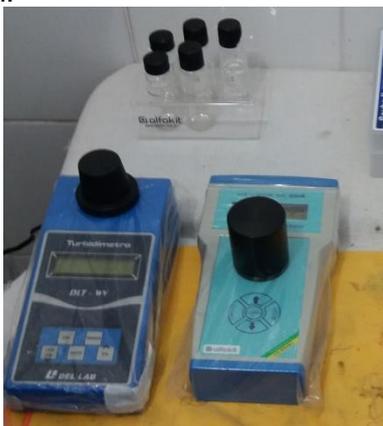
7.5	Existe colorímetro em bom estado de conservação?	Item 5.20.1.3 da NBR 12216/92	Providenciar correção.
Evidência: Durante visita foi verificado que o colorímetro está em bom estado de conservação, conforme imagem.

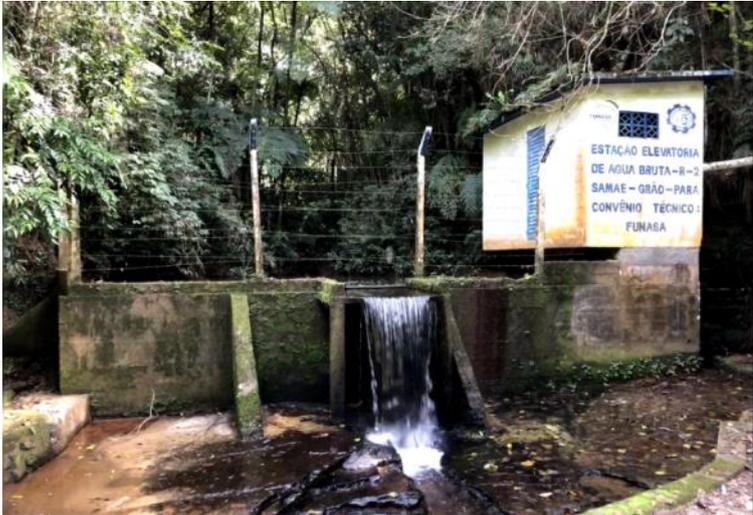
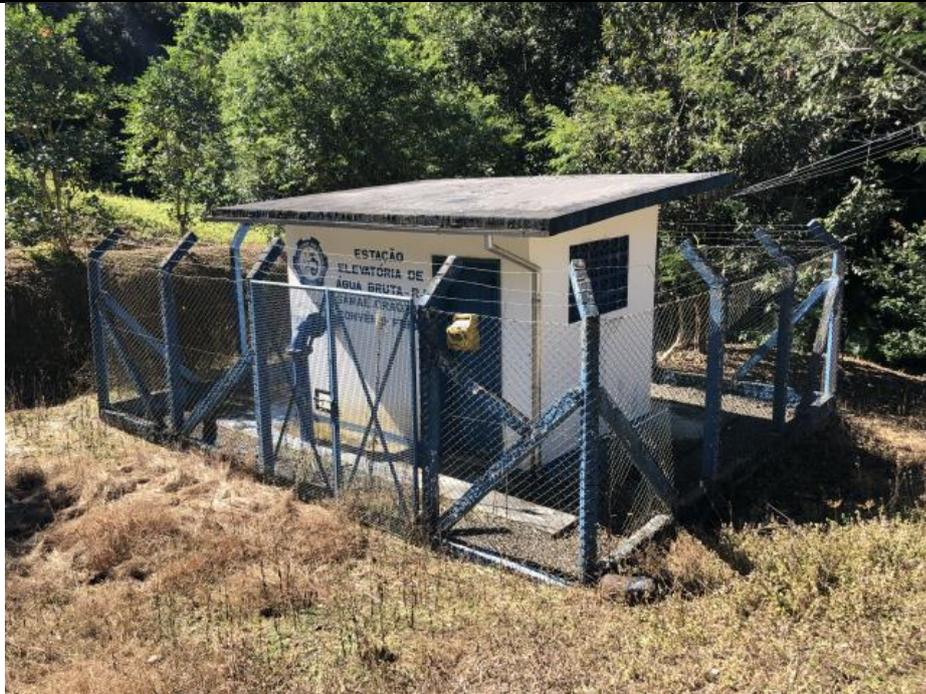
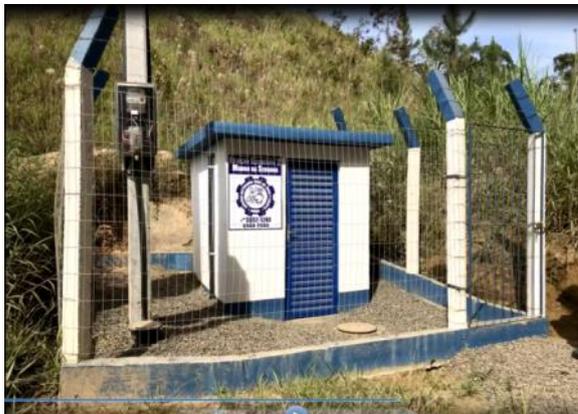
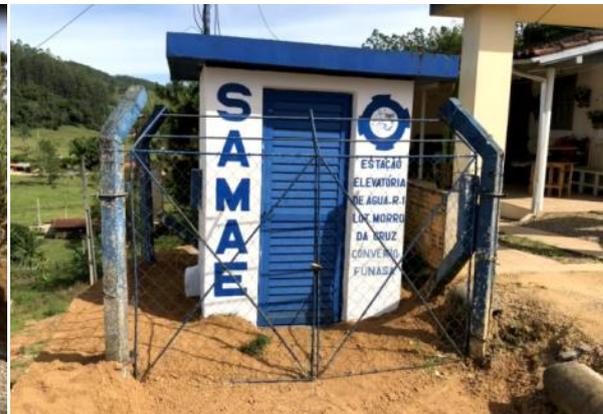
Não Conformidade: O colorímetro está em bom estado de conservação. Recomendações: Manter.			
8	ESTAÇÃO ELEVATÓRIA	REFERENCIA LEGAL	AÇÃO CORRETIVA
8.1	Existe identificação da estação elevatória (EE)?	Art 2º da Lei 11.445/07	Identificar Estação Elevatória.
Evidência: Durante vistoria evidenciou-se a identificação das estações elevatórias, conforme imagens.

Não Conformidade: As elevatórias estão identificadas.

Recomendações: Manter.

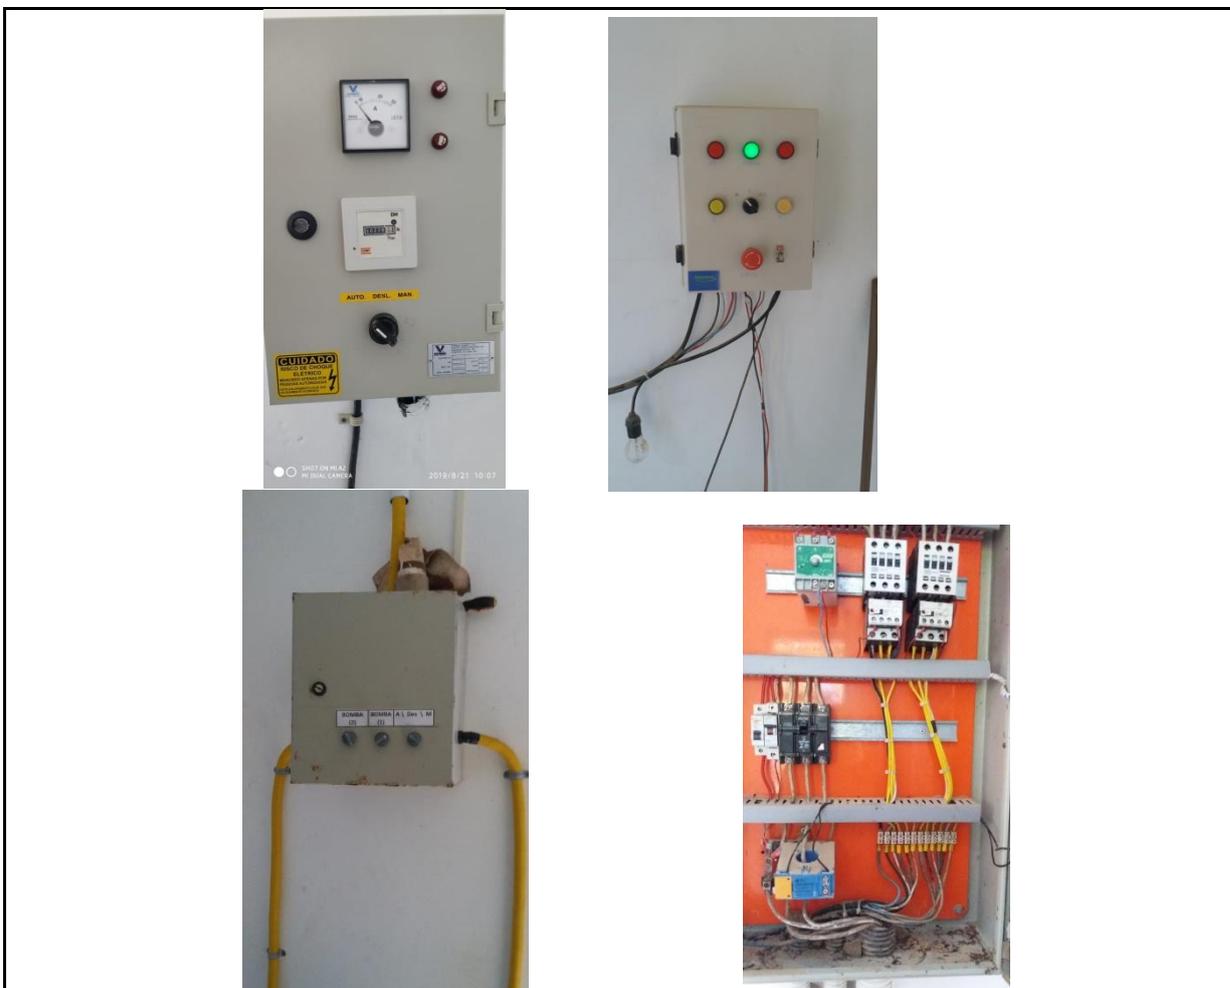
Evidência: Durante vistoria constatou-se que os dispositivos estão em bom estado de conservação, conforme imagens.

Não Conformidade: Os dispositivos instalados nas estações elevatórias estão em bom estado de conservação e funcionamento.

Recomendações: Manter a conservação e o funcionamento dos dispositivos.

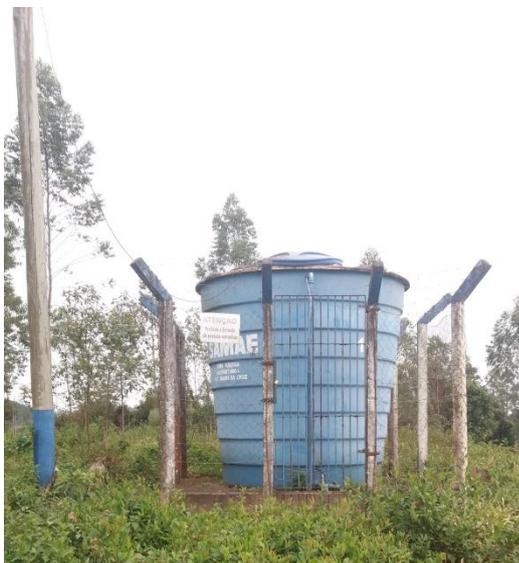
9	RESERVATÓRIO	REFERENCIA LEGAL	AÇÃO CORRETIVA
9.1	Existe placa indicativa do local identificando a área pertencente à concessionária?	Art. 2º da Lei 11.445/2007	Identificar a área.
Evidência: Durante visita no local constatou-se que apenas um reservatório não possui placa indicativa do local pertencente à concessionária, conforme imagem.

Não Conformidade: Não existe placa indicativa em um dos reservatórios e o acesso é extremamente difícil.

Recomendações: Providenciar sinalização e facilidade no acesso à área.

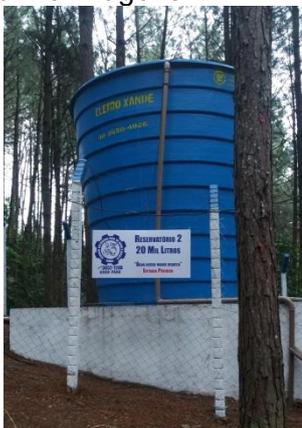
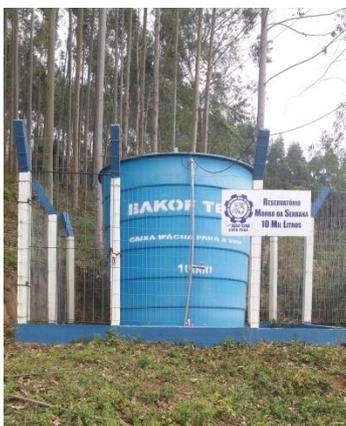
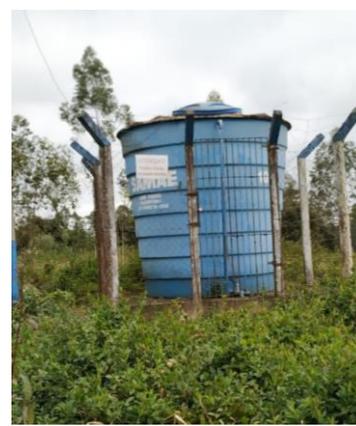
Evidência: Durante vistoria foi constatado que todos os reservatórios estão cercados, conforme imagens.

Não Conformidade: Todos os reservatórios estão cercados.

Recomendações: Manter condições das cercas.

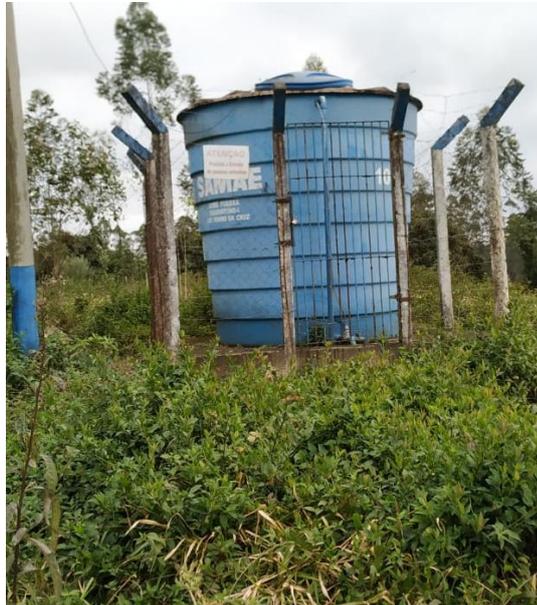
Evidência: Durante vistoria evidenciou-se um reservatório que necessita de uma limpeza nas intermediações, conforme imagem:

Não Conformidade: O reservatório está com grande índice de vegetação ao seu redor.

Recomendações: Executar limpeza periodicamente.

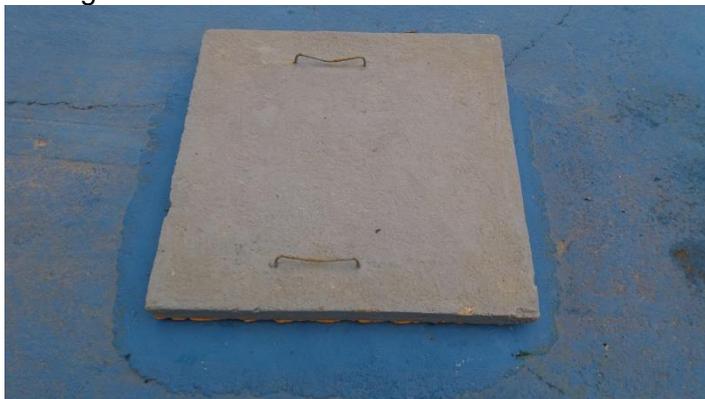
Evidência: Durante vistoria foi verificado que os as tampas dos reservatórios estão em boas condições, conforme imagem.

Não Conformidade: As tampas estão em boas condições.

Evidência: Durante vistoria foi constatado que as tampas nos reservatórios não garantem segurança, pois não possuem cadeados ou fechaduras. Conforme imagem do item 9.6.
Não Conformidade: As tampas não possuem dispositivos de fechamento seguro.
Recomendações: Providenciar proteção eficiente.

Recomendações: Manter.

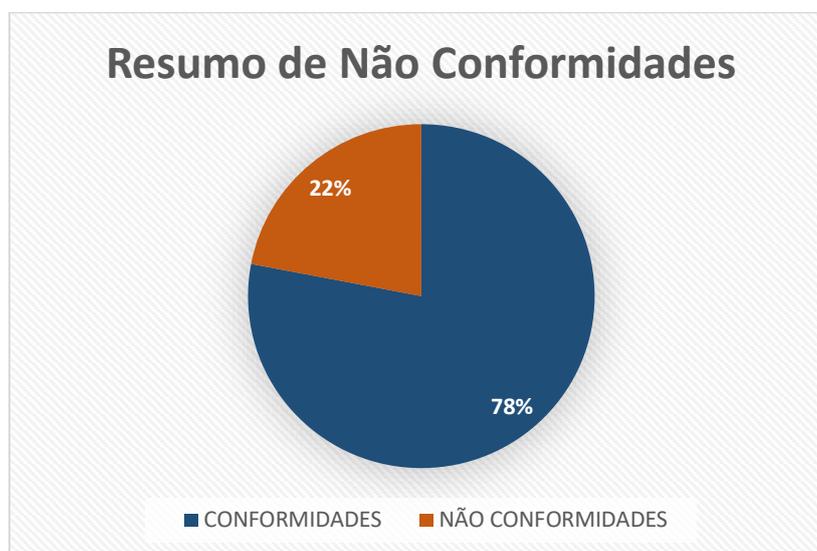
Conforme verificações pode-se elaborar o seguinte gráfico apontando o índice de cumprimento de regularidade dos diferentes setores. Salientando o grande índice de regularidade, porém existem dois itens não conformes.

Analisando o gráfico exposto, a fiscalização evidenciou 78% de conformidade, sendo que os 22% em não conformidade, não afetam diretamente na qualidade de água ofertada à população. Concomitante, houve um atendimento de 90,9% dos impositivos legais.
