RELATÓRIO DE FISCALIZAÇÃO DOS SERVIÇOS DE ABASTECIMENTO DE  
ÁGUA E ESGOTAMENTO SANITÁRIO

MUNICÍPIO DE SANTA ROSA DO SUL/SC

Orleans, julho de 2019

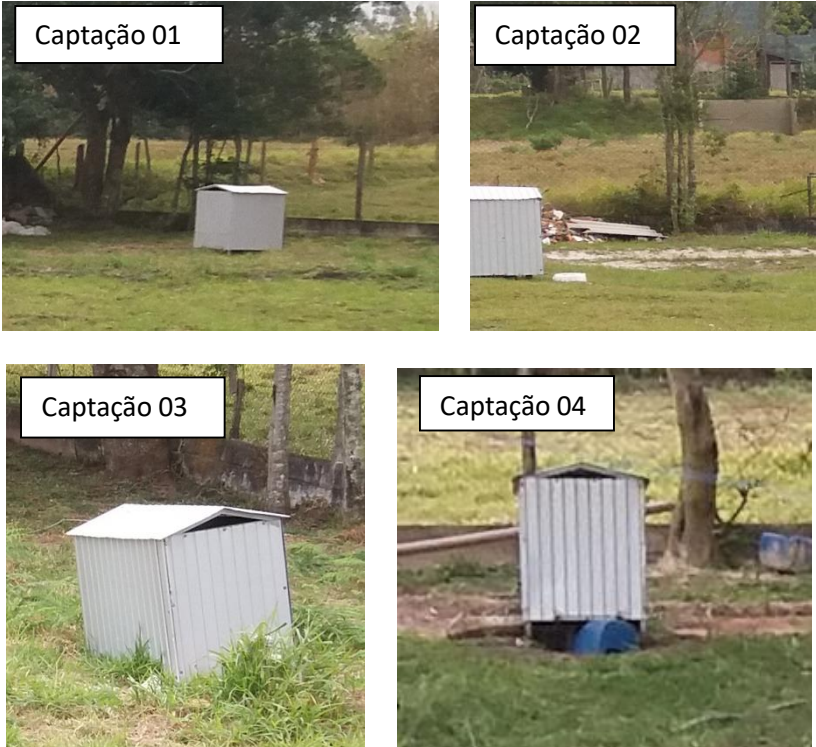
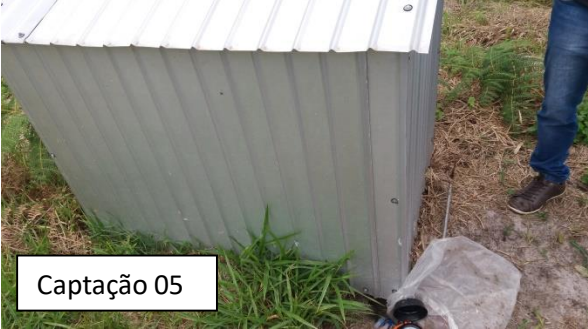
LISTA DE VERIFICAÇÃO – Captação Subterrânea			
2	MANANCIAL	REFERENCIA LEGAL	AÇÃO CORRETIVA
2.1	Existe identificação dos poços?	Art. 2º da Lei 11.445/07	Providenciar indicação dos poços.
<b>Evidência:</b> Durante vistoria <i>in loco</i> constatou-se que as captações não possuem a devida sinalização, conforme imagens:

<b>Não conformidade:</b> Os poços não são identificados. <b>Recomendações:</b> Promover a sua identificação.			
2.2	O poço é de fácil acesso?	Item 6.11.4 da NBR 12212/92	Providenciar melhorias no acesso a veículos
<b>Evidência:</b> Em visita <i>in loco</i> constatou-se que todos os poços são de fácil acesso.

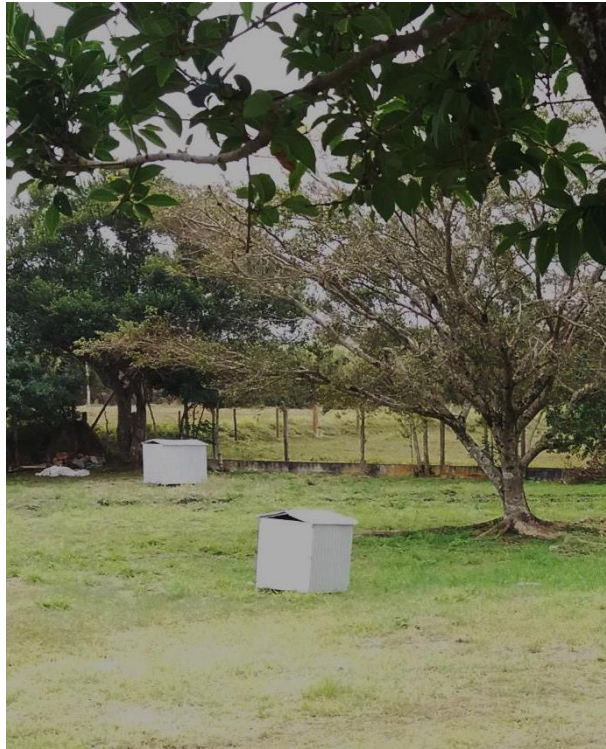
**Não conformidade:** Não evidenciado desconformidade no item auditado.

**Recomendações:** Não evidenciado desconformidade no item auditado.

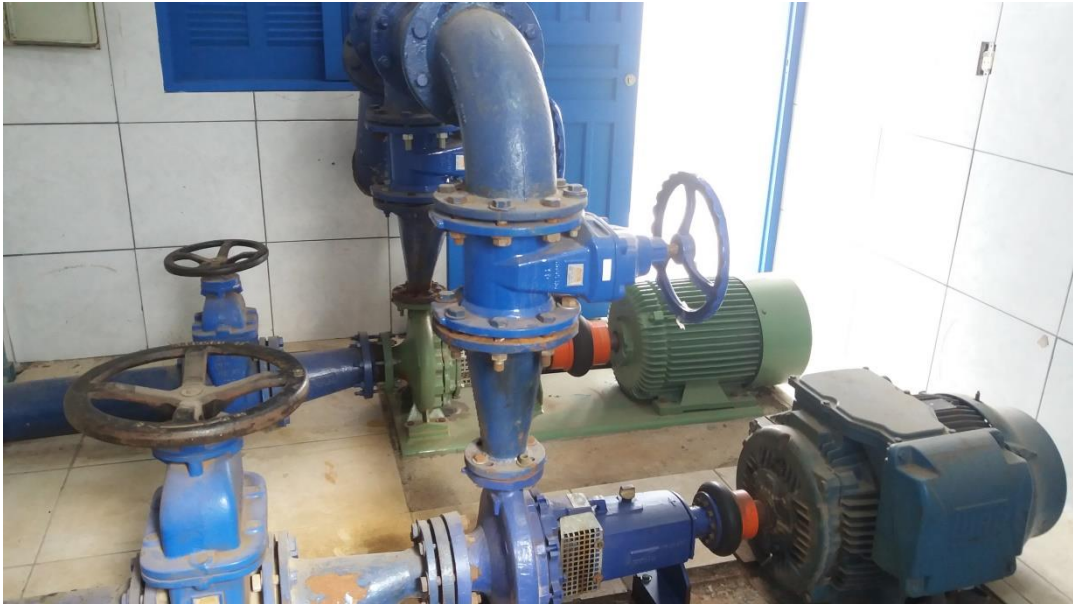
**Evidência:** Em visita *in loco* foi constatada facilidade de acesso às adutoras, as mesmas se encontram dentro de um local coberto e apropriado, conforme imagem.

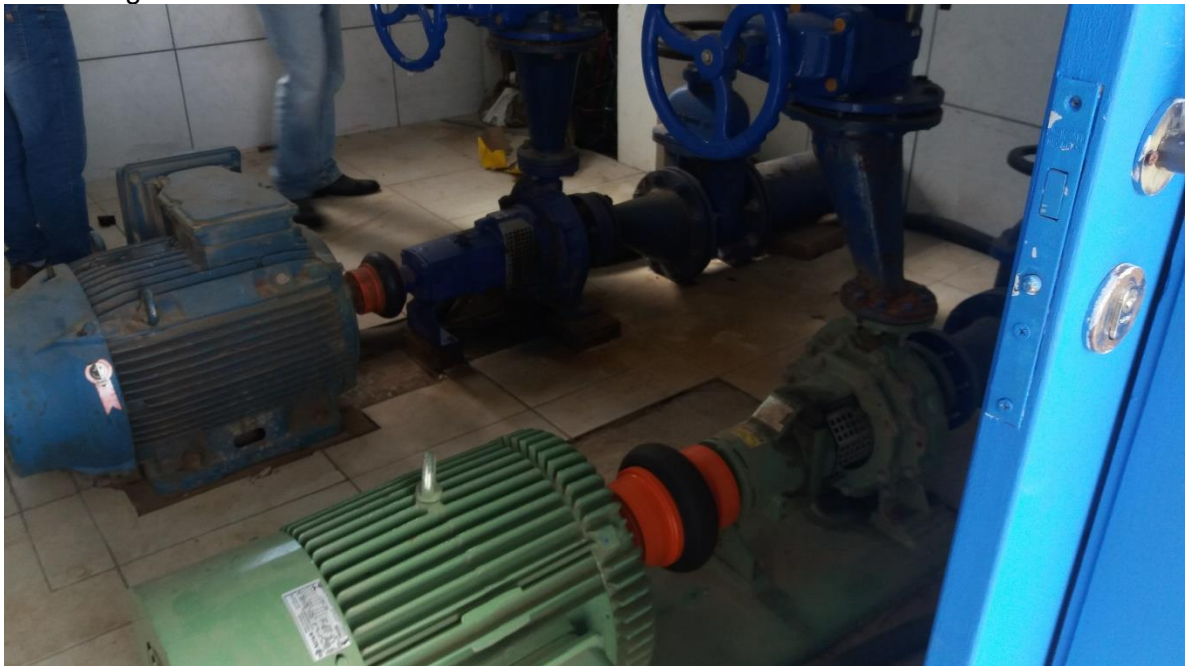
**Evidência:** Em visita *in loco* foi constatada o bom estado dos componentes das adutoras, conforme imagem.

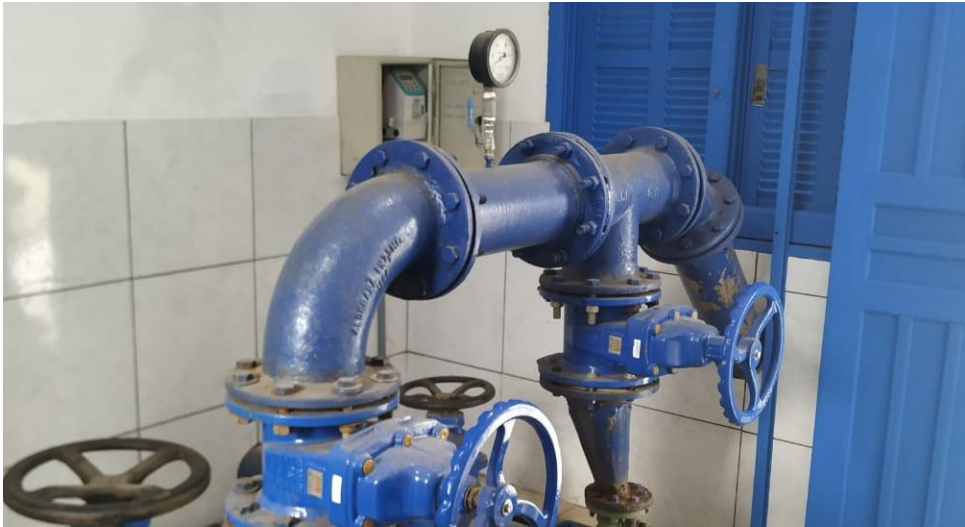
4.5	Existem macromedicação?	Item 5.8.1 da NBR 12214/92	Instalar macromedicação.
<b>Evidência:</b> Em visita <i>in loco</i> constatou-se que existe macro medidor nas adutoras, conforme imagem.

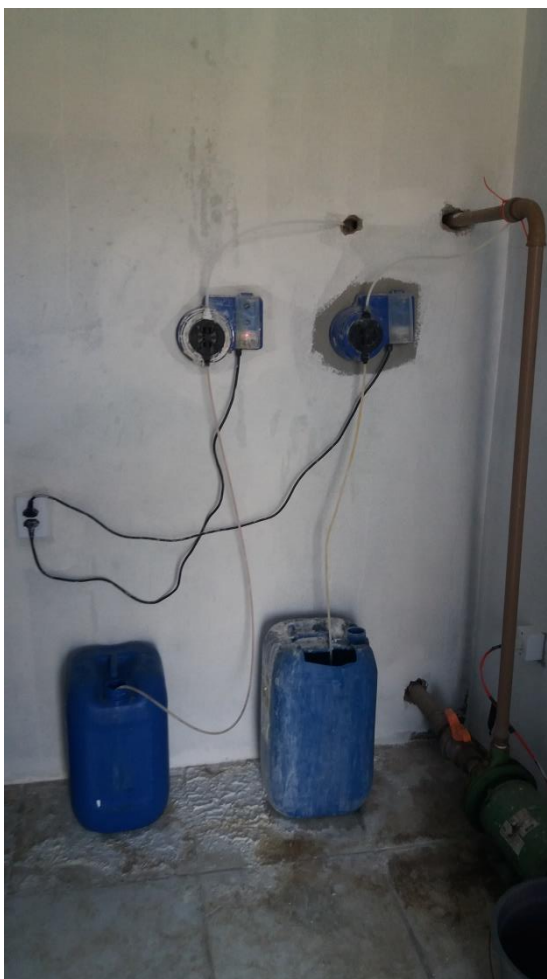
6.1	Condições de higiene e limpeza são boas?	Art. 2º da Lei 11.445/07	Providenciar a adequação
<b>Evidência:</b> Em visita <i>in loco</i> foi constatada que são necessárias melhorias nas condições de higiene e limpeza, conforme demonstram imagens abaixo.

**Não conformidade:** É necessário realizar melhorias nas condições de higiene e limpeza do local.

**Recomendações:** Melhorar a higiene do local.

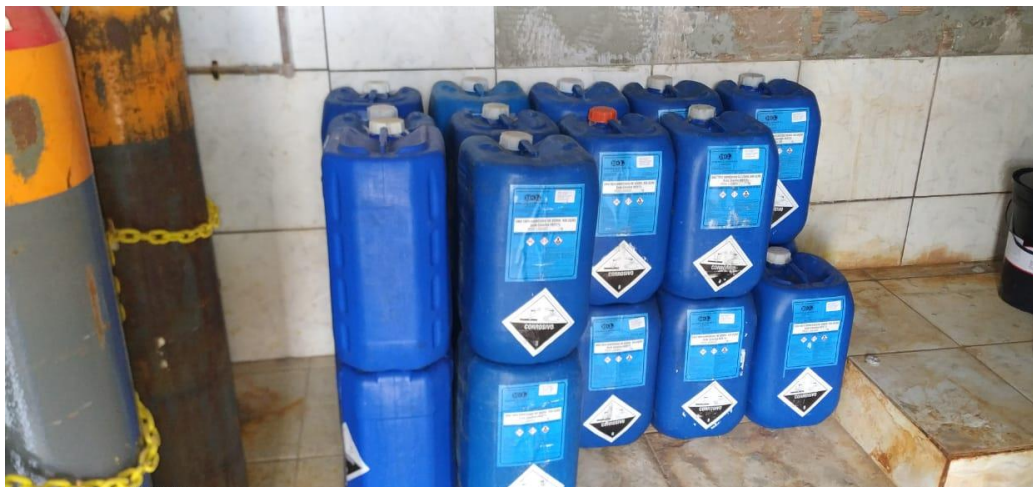
**Evidência:** Em visita *in loco* foi constatado que os produtos químicos ficam em contato direto com o chão, porém, foi informado que o SAMAE possui estrados para seu acondicionamento, mas que foram retirados para pintura.

**Não conformidade:** Produtos químicos em contato direto com o chão.

**Evidência:** Em vistoria *in loco* constatou-se que o empilhamento está de acordo com o permitido pelo fabricante. Conforme imagem no item anterior.

**Recomendações:** Recolocar os estrados no local.

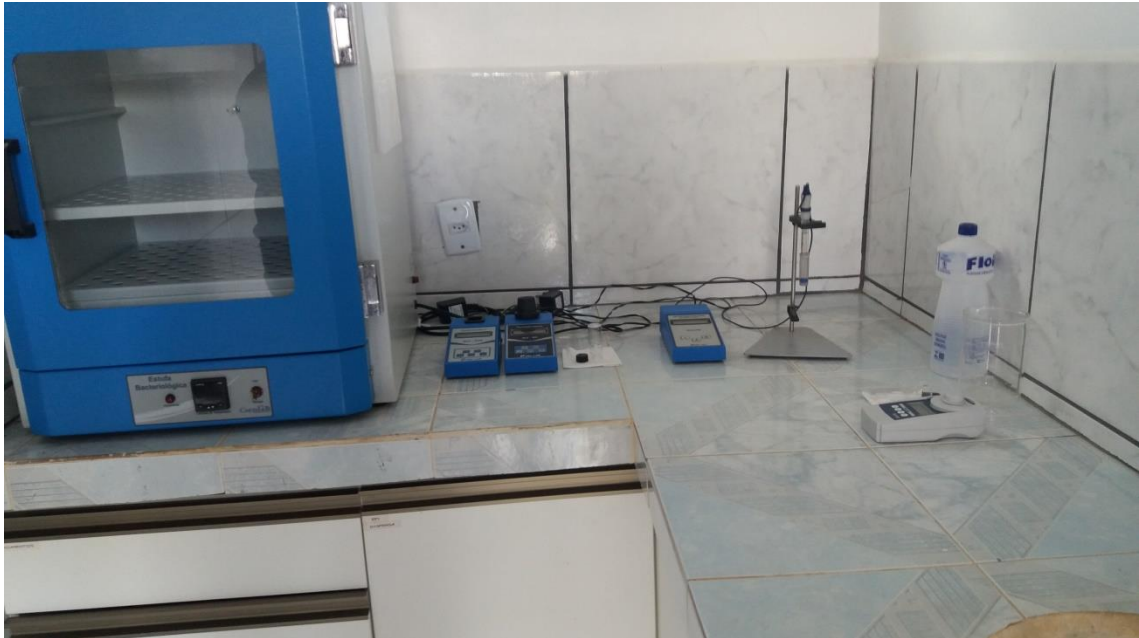
**Não Conformidade:** Não evidenciado desconformidade no item auditado.  
**Recomendações:** Manter o ambiente limpo.

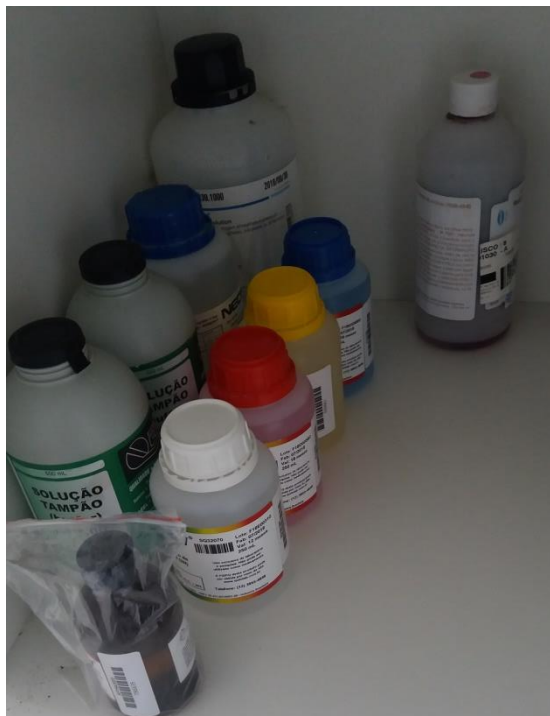
**Evidência:** Em visita *in loco* foi constatada a existência de local adequado para guardar reagentes e vidrarias.

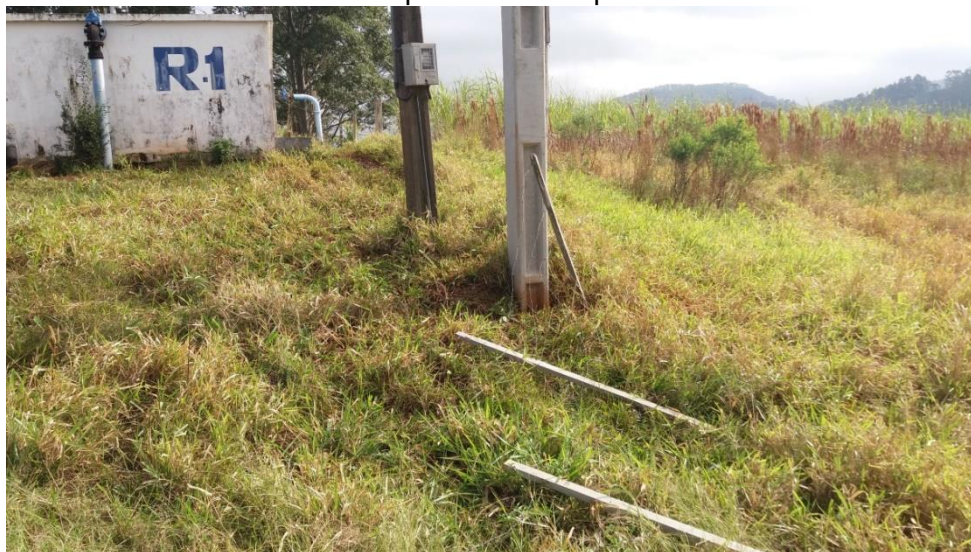
**Evidência:** Em visita *in loco* constatou-se que não existe placa indicativa do local.

**Não Conformidade:** Não existe placa indicativa.

**Recomendações:** Providenciar placa para indicar a área pertencente à concessionária.

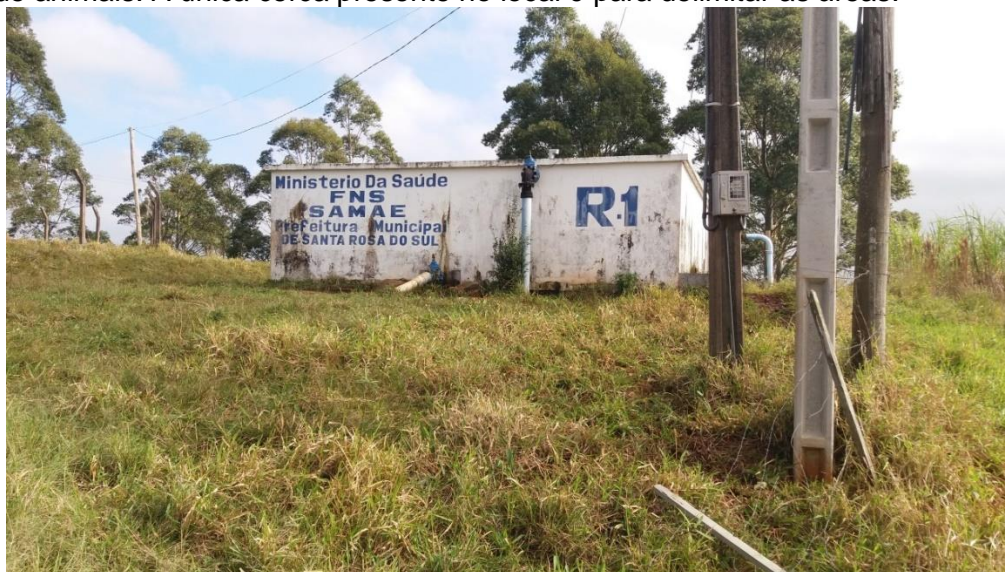
**Evidência:** Em visita *in loco* foi constatado que a área não está devidamente cercada possibilitando a entrada de animais. A única cerca presente no local é para delimitar as áreas.

**Não Conformidade:** Não possui cercas para impossibilitar a entrada de animais.

**Recomendações:** Providenciar cercas na área e sua identificação.

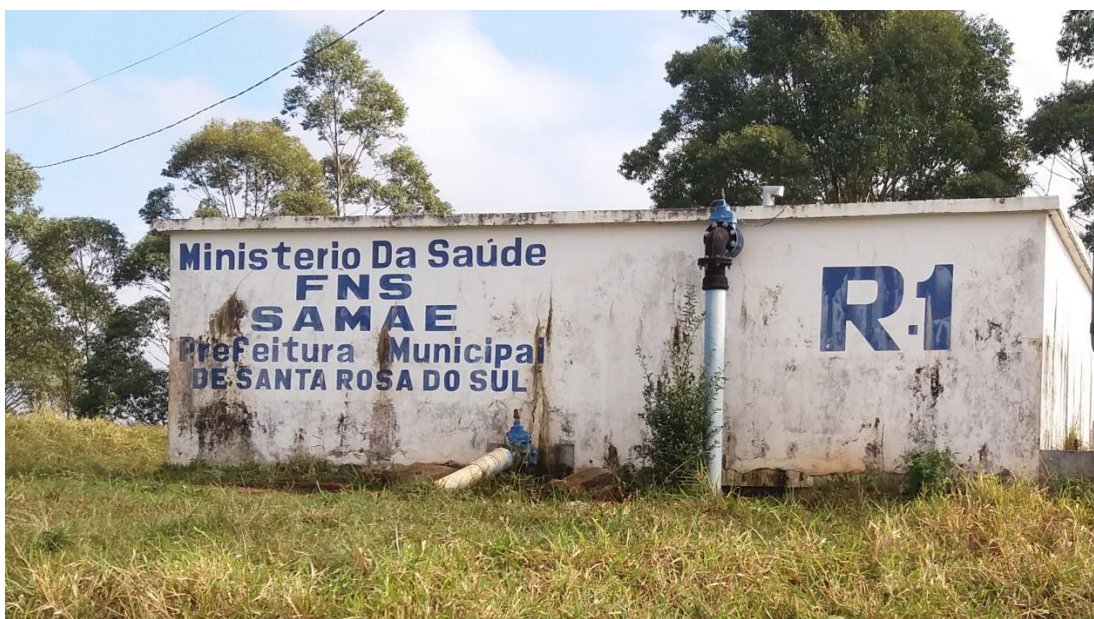
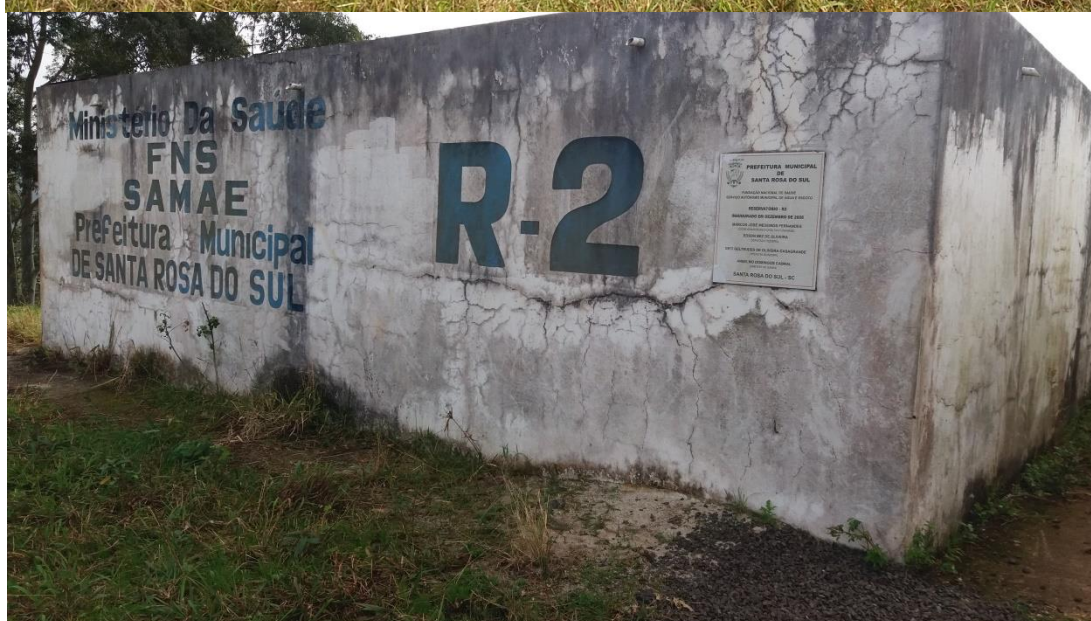
<b>Não Conformidade:</b> A área não possui boas condições de limpeza.			
<b>Recomendações:</b> Providenciar cercas para a área impossibilitando a entrada do gado, e realizar demais limpezas.			
9.4	As condições de conservação do reservatório são boas? (Sem rachaduras, corrosão etc.).	Art 2º da Lei 11.445/2007	Providenciar correção
<b>Evidência:</b> Em visita <i>in loco</i> constatou-se que as condições dos reservatórios não são boas, estes possui diversas rachaduras e vazamentos, conforme imagem.

**Não Conformidade:** Os reservatórios possuem várias rachaduras grandes e vazamentos da água reservada.

**Evidência:** Em visita *in loco* constatou-se que as rachaduras existentes podem comprometer a qualidade da água com a infiltração de patógenos.

**Recomendações:** Providenciar correção.

9.4	As condições de conservação do reservatório são boas? (Sem rachaduras, corrosão etc.).	Art 2º da Lei 11.445/2007	Providenciar correção.	Providência Urgente – PU (até 180 dias).

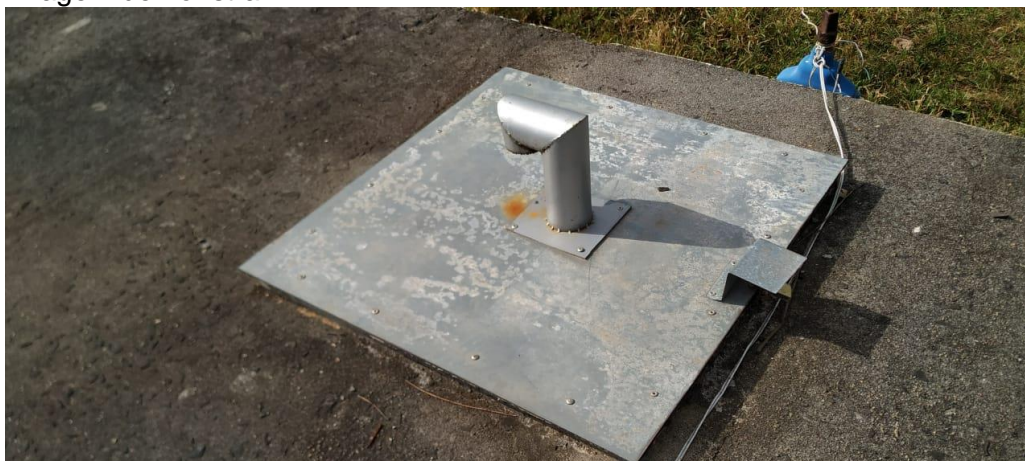
**Evidência:** Em visita *in loco* constatou-se que os dois reservatórios possuem cobertura adequada conforme imagem demonstra.

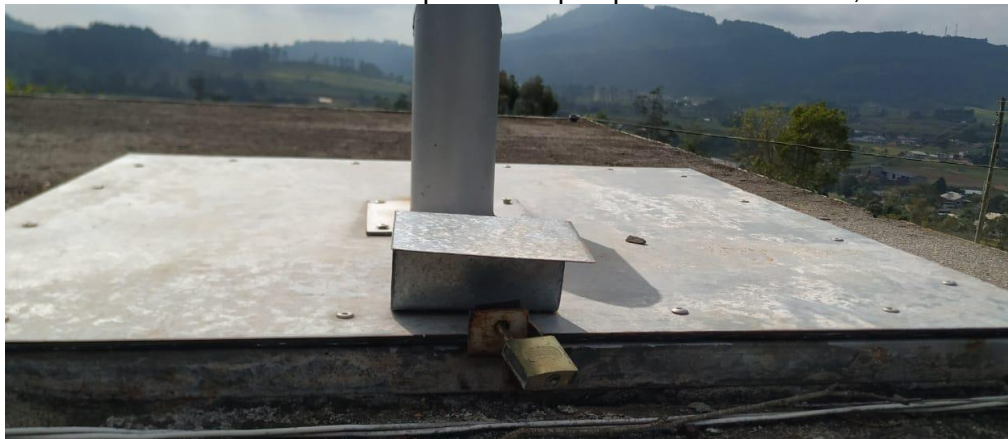
**Evidência:** Em visita *in loco* constatou-se que as tampas possuem cadeado, conforme imagem.

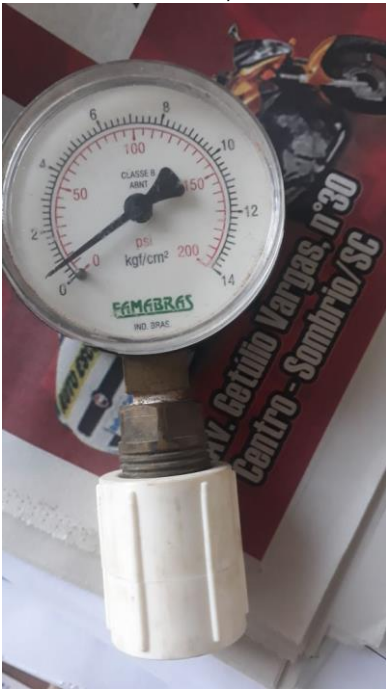
11.3	Existe equipamento para medição de pressão?	Item 5.9.5 da NBR 12218/94	Providenciar aquisição
<b>Evidência:</b> Constatou-se a utilização de manômetro, conforme imagem.
