# **CISAM SUL - REG**

**RELATÓRIO DE FISCALIZAÇÃO DOS SERVIÇOS DE ABASTECIMENTO DE  
ÁGUA E ESGOTAMENTO SANITÁRIO**

**MUNICÍPIO DE PEDRAS GRANDES/SC**

Pedras Grandes, setembro de 2018

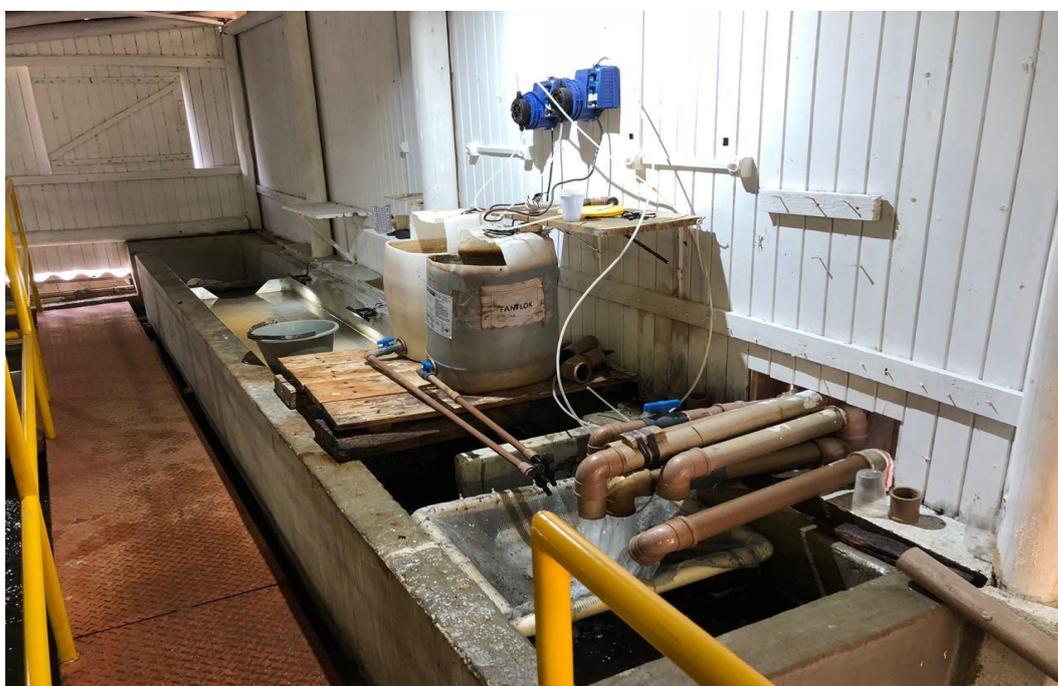
**Figura 8: chegada da água à estação tratamento**

5	ETA	REFERENCIA LEGAL	AÇÃO CORRETIVA
5.11	Os filtros estão em boas condições? (Quantidade de filtros: (01))	Art. 2º da Lei 11.445/2007	Providenciar correção
<b>Evidência:</b> O sistema atual atende as necessidades de potabilidade da água, conforme figura 7, 8 e, documentos em anexo. <b>Não conformidade:</b> Não consta no item auditado. <b>Oportunidade de melhoria:</b> Apesar de o sistema atender aos requisitos, constatamos a necessidade de melhoria no aspecto estrutural, limpeza e melhoramento do sistema, para garantir a qualidade bem como um melhor desempenho do sistema.

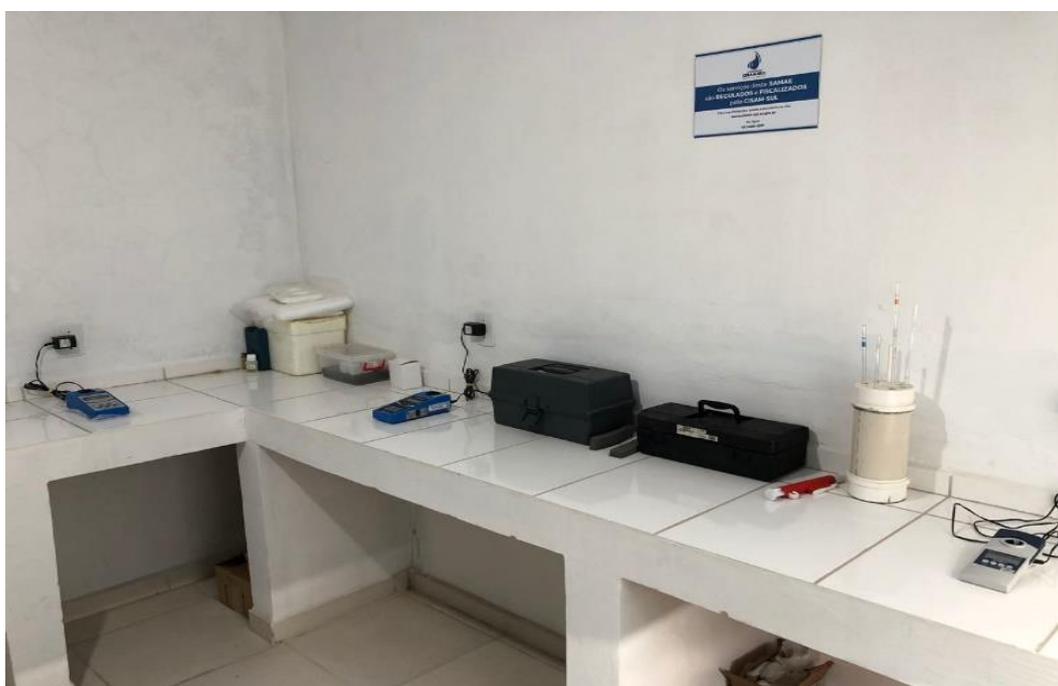
**Figura 9:** Visão do Laboratório

**Evidência:** Conforme as **figuras 9 e 10**, o laboratório encontra-se limpo e organizado.

**Não conformidade:** Nada consta no item auditado.

**Recomendações:** Procurar manter ele limpo e organizado

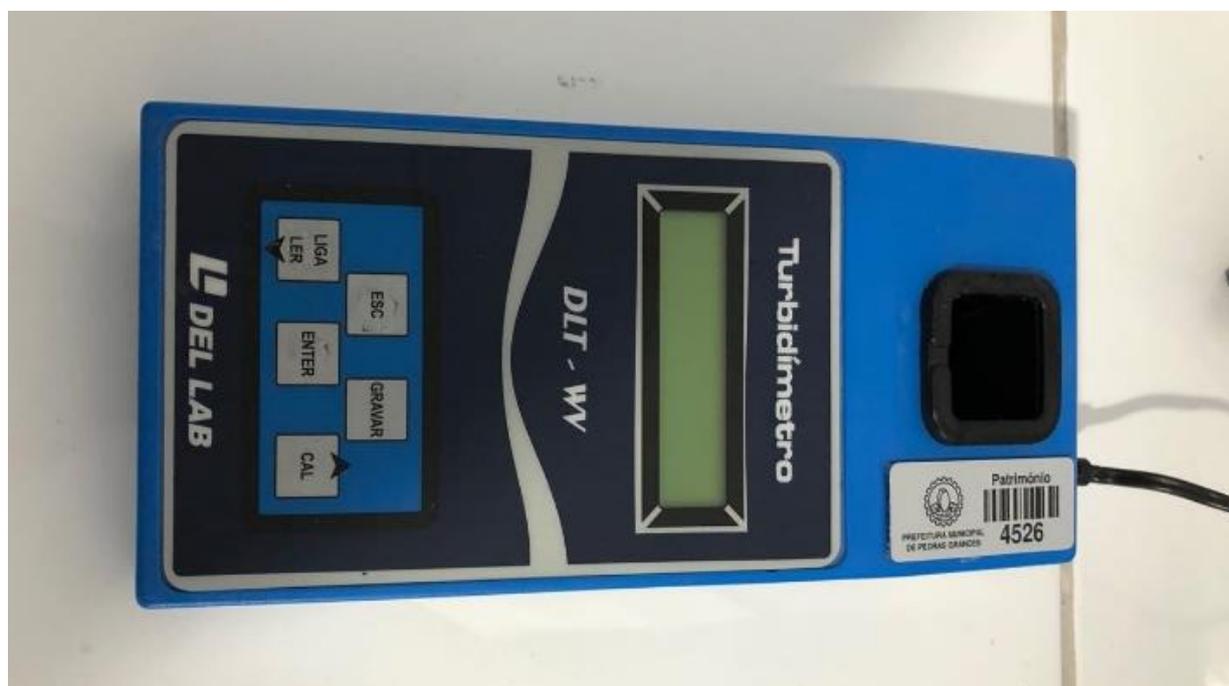
Figura 11: Turbidímetro

**Evidência:** O turbidímetro encontra-se em bom estado de conservação, conforme a figura 11.

**Não conformidade:** Nada consta no item auditado.

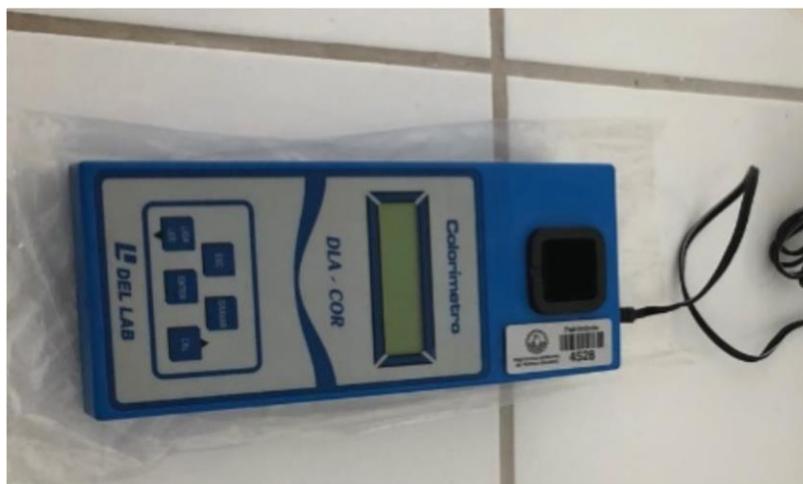
**Figura 12:** colorímetro

**Evidência:** Conforme a **figura 12**, ele está em bom estado de conservação.  
**Não conformidade:** Nada consta no item auditado.

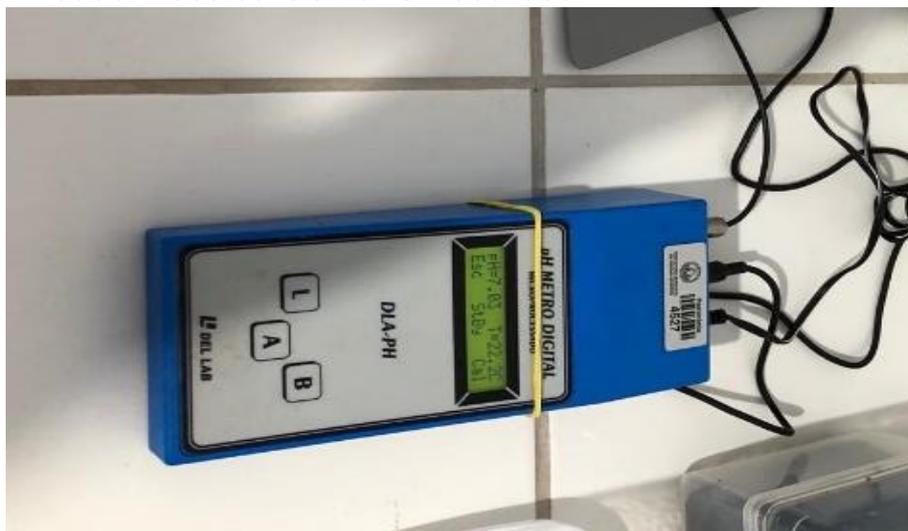
Figura 13: Phmetro

**Evidência:** Conforme a **figura 13**, o equipamento está em bom estado de conservação e encontra-se devidamente aferido para uso.

**Não conformidade:** Nada consta no item auditado.

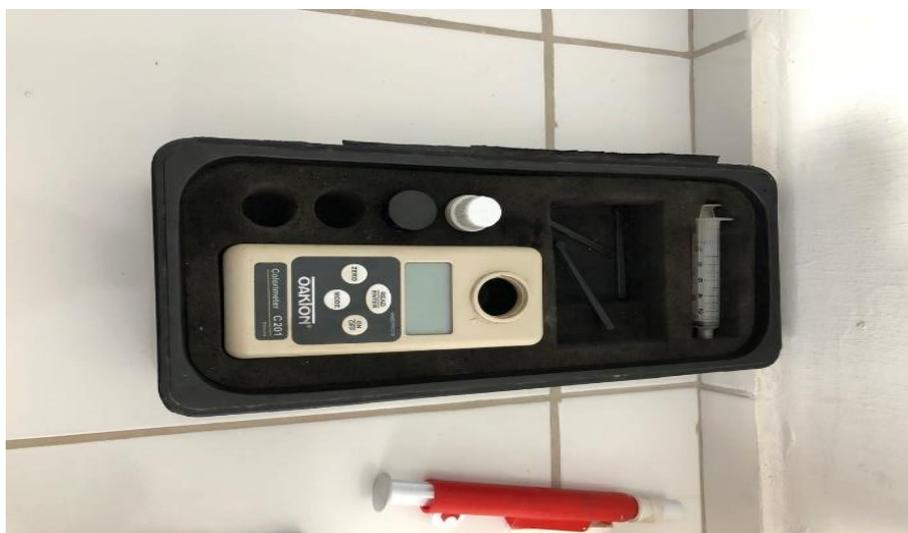
**Figura 14:** Equipamento medição cloro residual

**Evidência:** Conforme a **figura 14**, encontra-se em bom estado de conservação.

**Não Conformidade:** Não consta no item auditado.

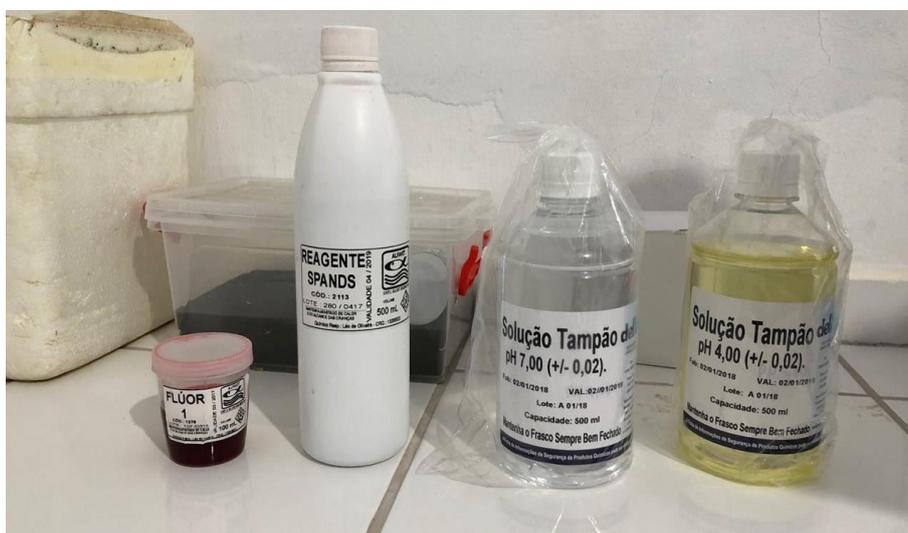
**Figura 16:** reagentes dentro do prazo de validade

**Evidência:** Estão dentro do prazo de validade, conforme figura 16.

**Não conformidade:** Não consta no item auditado

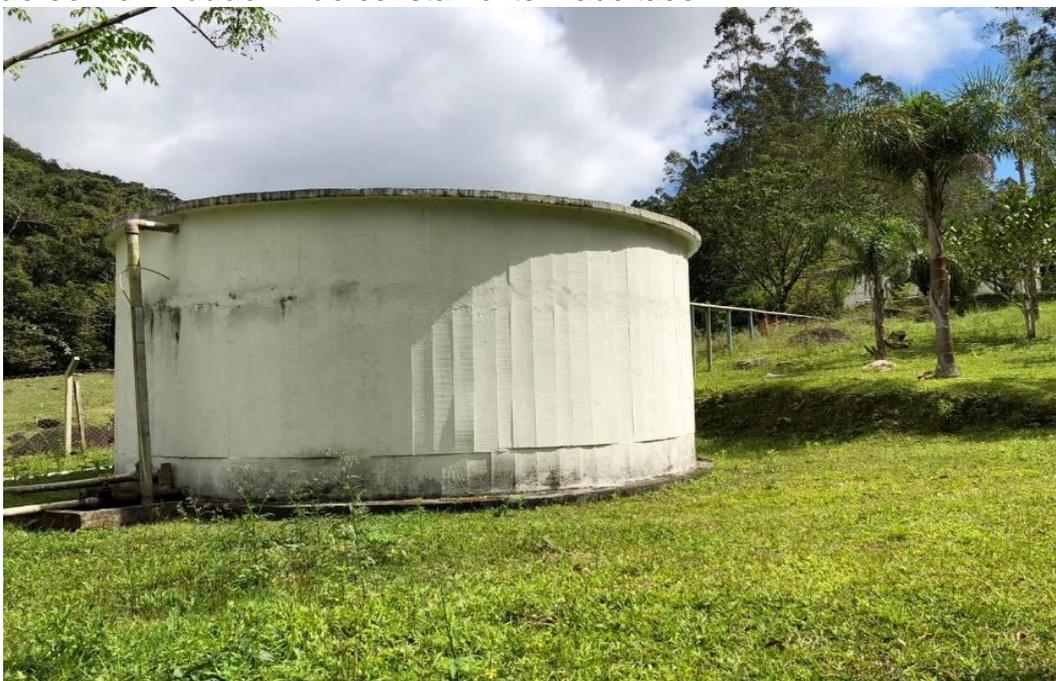
**Figura 20:** tubo extravasador

9	RESERVATÓRIO	REFERENCIA LEGAL	AÇÃO CORRETIVA
9.11	Existe tubo extravasor com tela de proteção?	Item 5.10.2 da NBR 12217/94	Instalação de dispositivos de correção
<b>Evidência:</b> Sim, conforme <b>figura 20</b> . <b>Não conformidade:</b> Não consta no item auditado

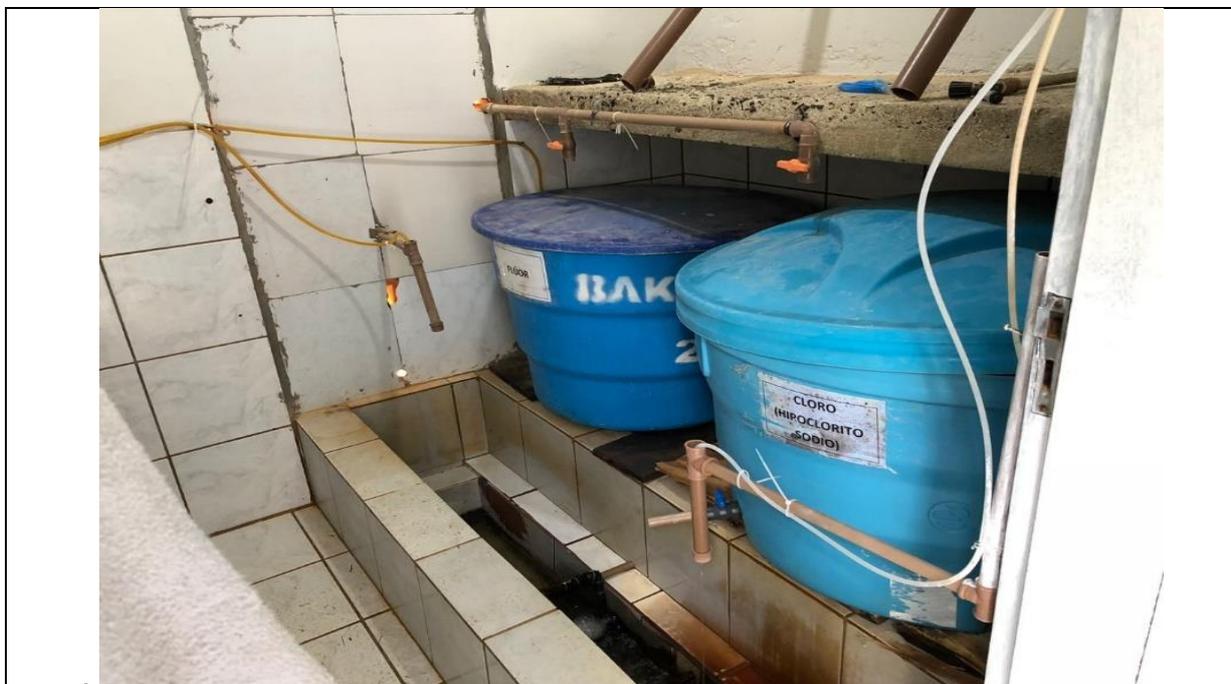
**Figura 21:** Sistema de cloração

**Evidência:** A cloração é feita na ETA, conforme figura 21.
