**CONSÓRCIO
CISAM-SUL**

RELATÓRIO DE FISCALIZAÇÃO DA QUALIDADE DA ÁGUA

Diagnóstico Anual

MUNICÍPIO DE SANTA ROSA DO SUL /SC

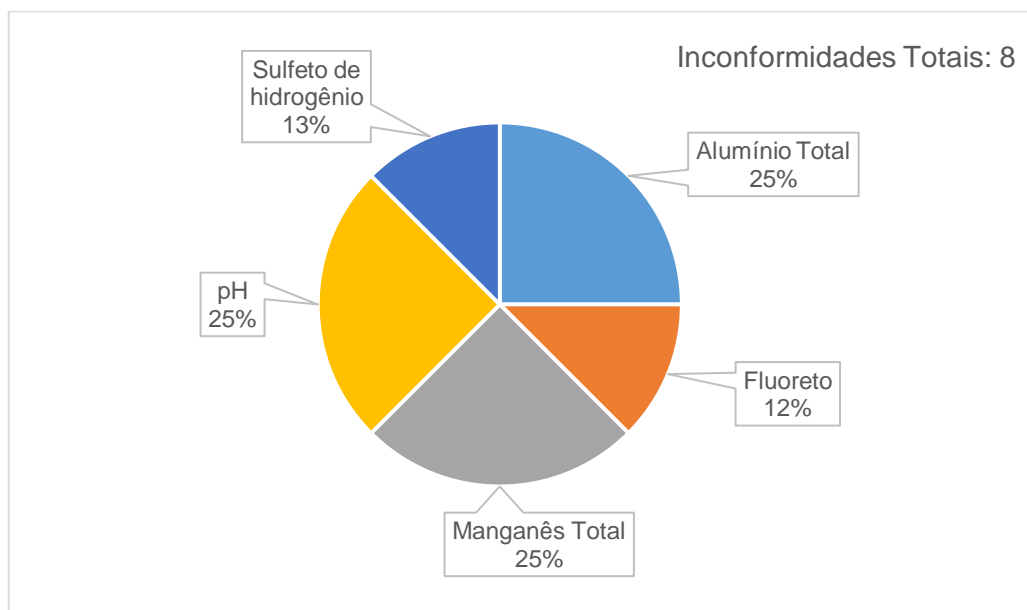
Figura 02. Gráfico dos parâmetros de inconformidades.

Das não conformidades encontradas, a Tabela 02 a seguir, evidencia os parâmetros verificados com inconformidades, sendo eles, 25% de Alumínio Total, 12% de Fluoreto, 25% de Manganês Total, 25% de pH e 13% de Sulfeto de hidrogênio.

Das inconformidades verificadas, o Alumínio Total, o Manganês Total e o pH foram os parâmetros com mais não conformidades encontradas, cada um representando 2 amostras e 25% do total.

Dos parâmetros inconformes, na Figura 02, há representação gráfica das mesmas com seus respectivos percentuais.

- a) Tomar conhecimento quanto às constatações mencionadas nesse relatório a fim de atender ao preconizado nas legislações.
- b) Corrigir e/ou apresentar plano de ação para correção das irregularidades encontradas (não conformidades).
