**ÓRGÃO REGULADOR DO CONSÓRCIO INTERMUNICIPAL DE SANEAMENTO
AMBIENTAL DO SUL – CISAM SUL**

RELATÓRIO DE FISCALIZAÇÃO DOS SERVIÇOS DE ABASTECIMENTO DE
ÁGUA E ESGOTAMENTO SANITÁRIO

MUNICÍPIO DE TIMBÉ DO SUL/SC

Orleans, outubro de 2019

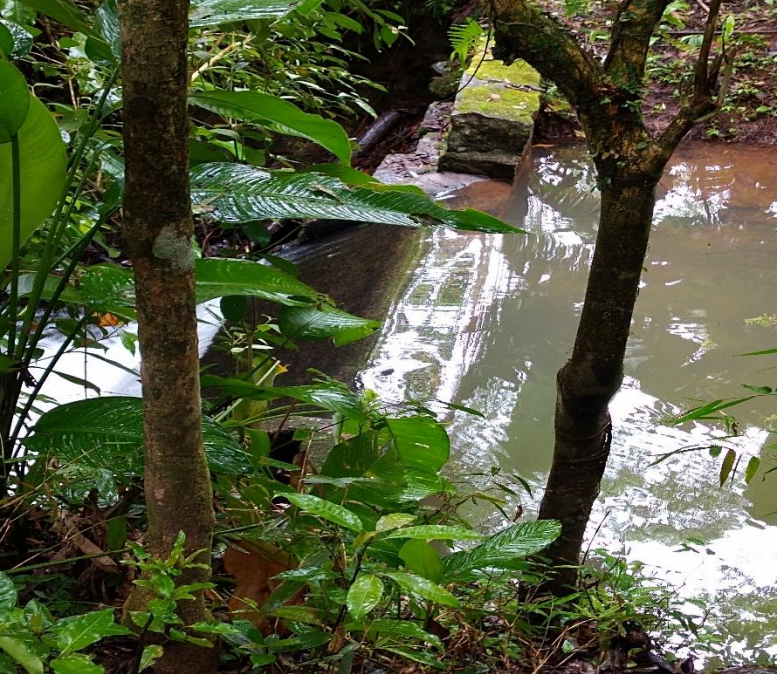
| LISTA DE VERIFICAÇÃO - Sistema de Abastecimento de Água | | | |
|--|---|---|---|
| CAPTAÇÃO PRINCIPAL – TIMBÉ DO SUL | | | |

| LISTA DE VERIFICAÇÃO - Sistema de Abastecimento de Água | | | |
|--|---|---|---|
| Evidência: O ponto de captação encontra-se em bom estado de conservação e condições de captação. | | | |

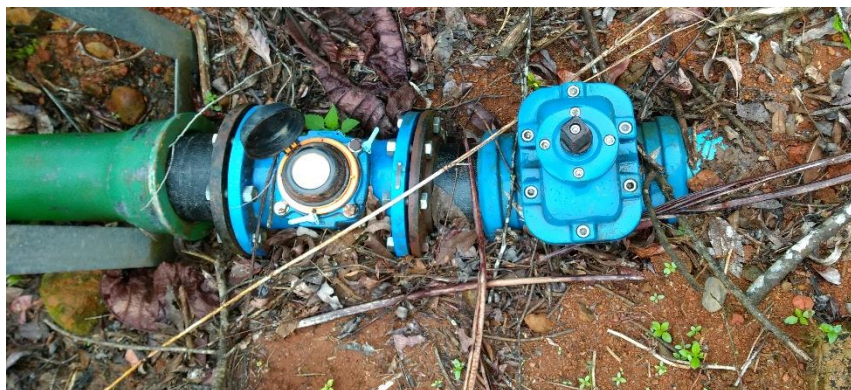
Evidência: Foi evidenciado um macro medidor na saída dos reservatórios.

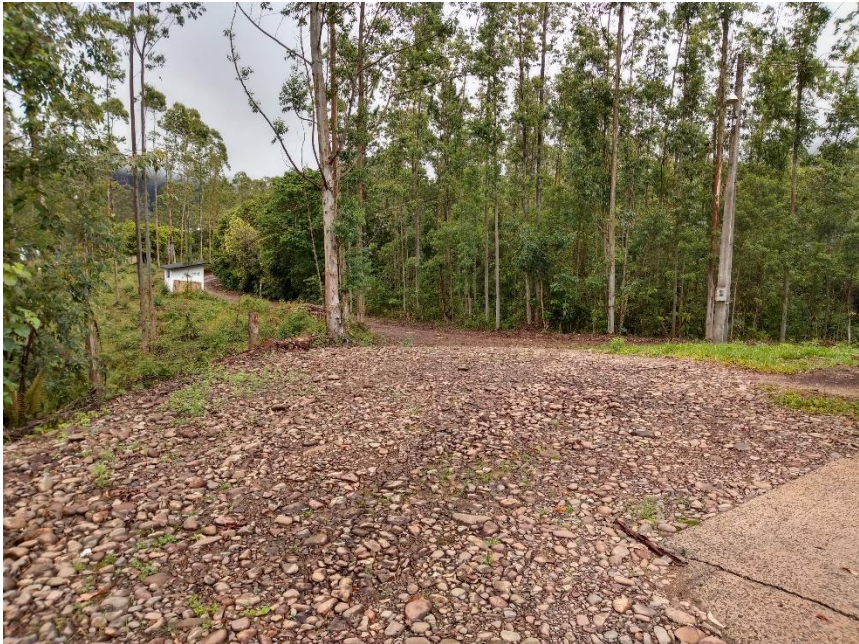
| 5 | ETA | REFERENCIA LEGAL | AÇÃO CORRETIVA |
|---|---|---|---|
| Evidência: O acesso até a estação de tratamento encontra-se em bom estado de trafegabilidade. | | | |

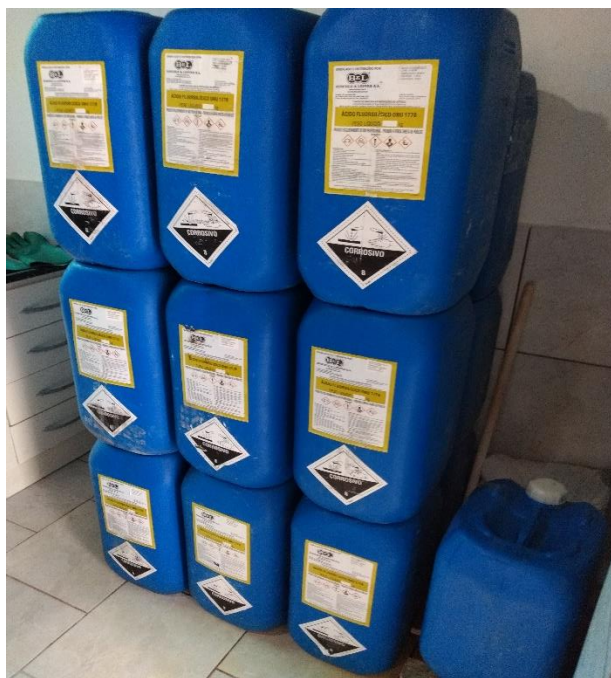
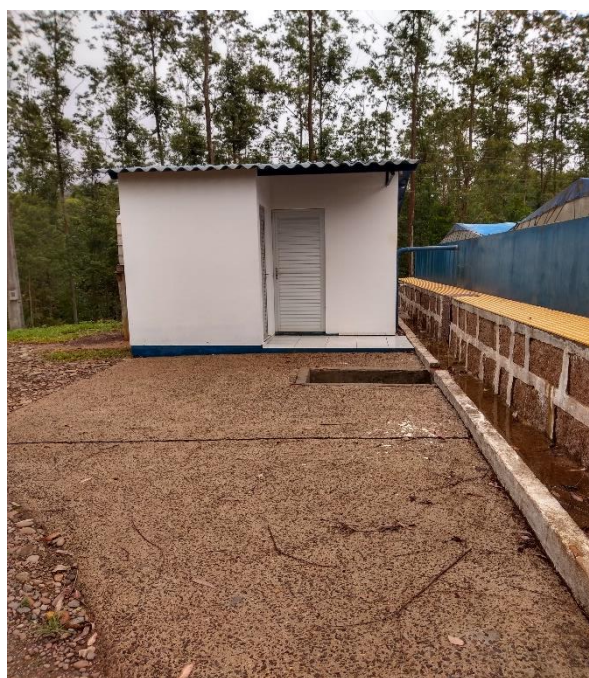
| 5 | ETA | REFERENCIA LEGAL | AÇÃO CORRETIVA |
|---|---|---|---|
| Evidência: Foi evidenciado que a estocagem de produtos químicos está no mesmo local que a casa de química. | | | |

Não Conformidade: Estocagem de produtos químicos junto a casa de química.

Recomendações: Procurar adequar os produtos químicos em locais separados da casa de química.

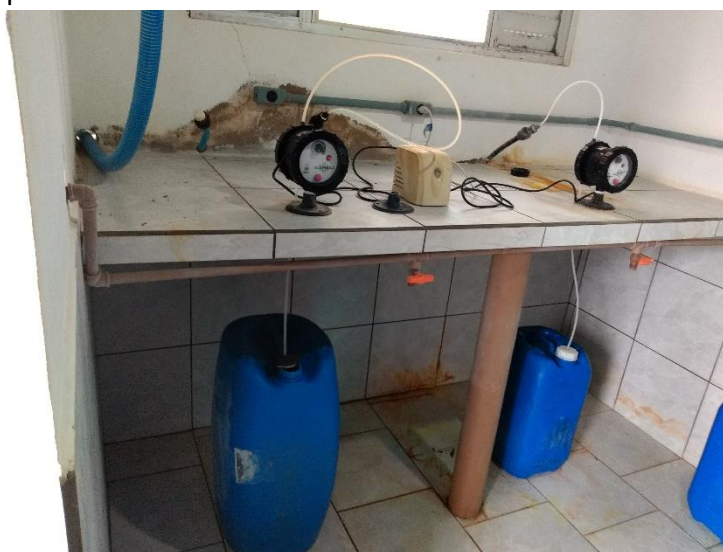
Evidência: De acordo com o presidente do SAMAE Amarildo, quando necessário é feito manutenção dos equipamentos dosadores.

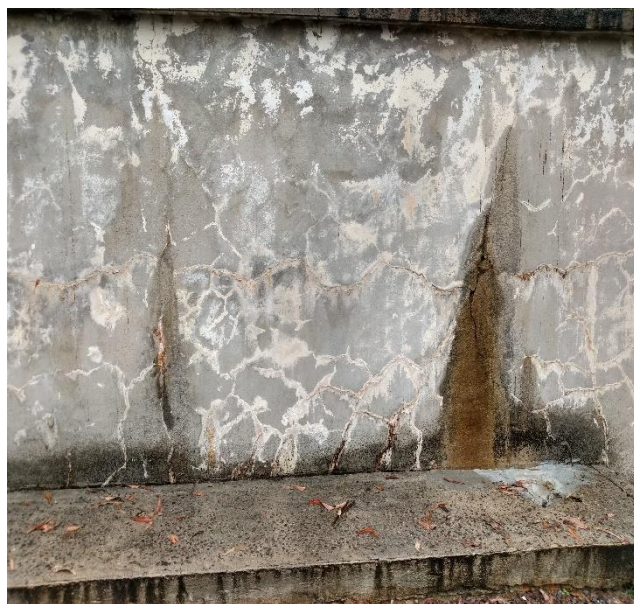
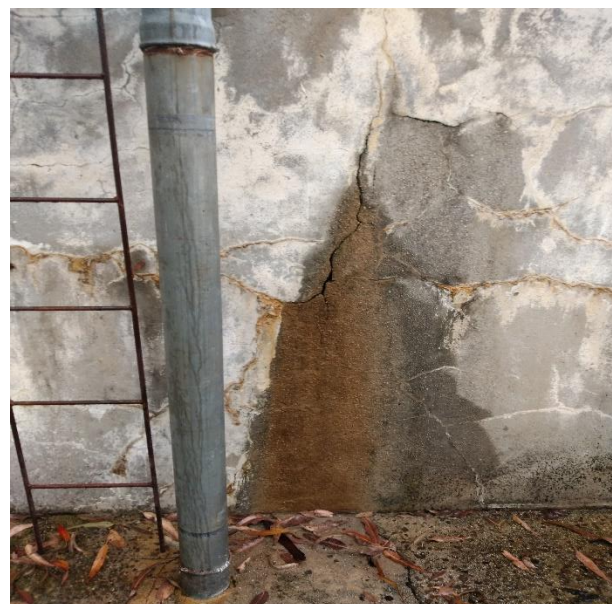
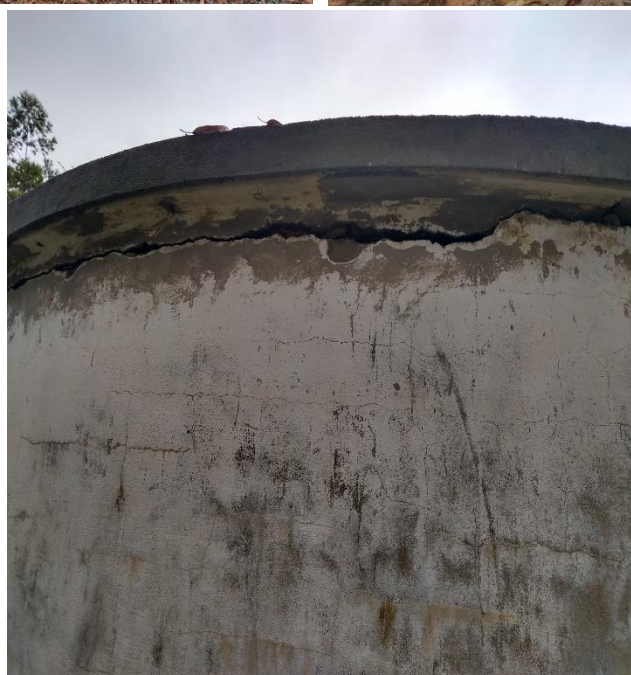
Referente aos reservatórios, foi evidenciado que dois apresentam fissuras, sendo que um deles tem várias rachaduras, ocorrendo vazamentos durante o tempo todo, dessa forma, há um grande desperdício de água. O outro reservatório apresenta

| 7 | LABORATÓRIO | REFERENCIA LEGAL | AÇÃO CORRETIVA |
|---|--|---|---|
| Evidência: Foi evidenciado que um dos reservatórios apresenta fissuras, onde há o desperdício de água, e outro reservatório também apresenta fissuras, porém na parte superior, logo não tem índices de vazamento. | | | |

fissuras somente na parte superior, não havendo vazamento de água, então deve ser feito reformas ou construí novos reservatórios, caso não seja possível a reforma.

Não Conformidade: Fissuras em dois reservatórios.

Recomendações: Reformas nos reservatórios que contém fissuras.

| ETA | | | | | |
|---|---|---|---|---|---|
| 9.4 | As condições de conservação do reservatório são boas? (Sem rachaduras, corrosão etc.). | Art 2º da Lei 11.445/2007 | Reformas ou nova construção | Providencias de Longo Prazo – PLP (Até 6 (seis) anos) | Não conforme |

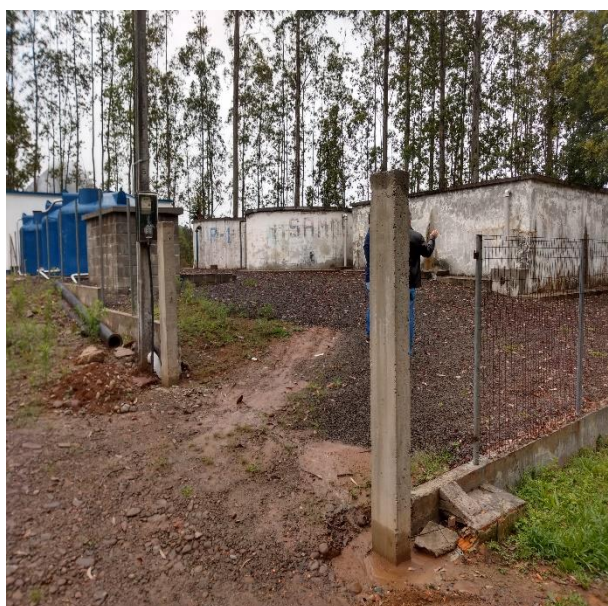
Evidência: Sim, o reservatório vem atendendo a demanda ao longo dos anos.

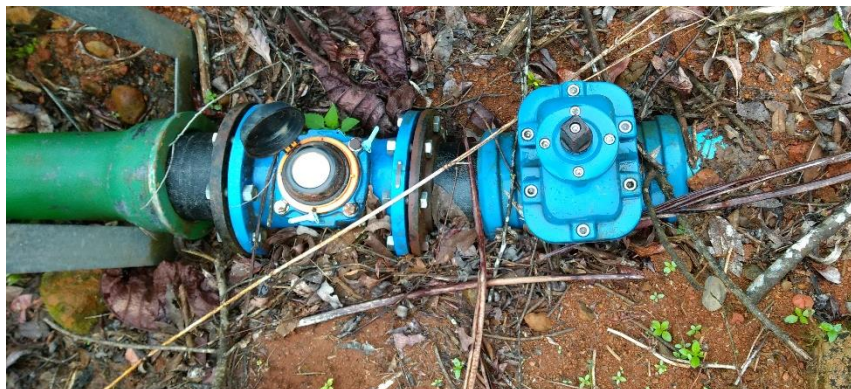
Evidência: Foi evidenciado um macromedidor.

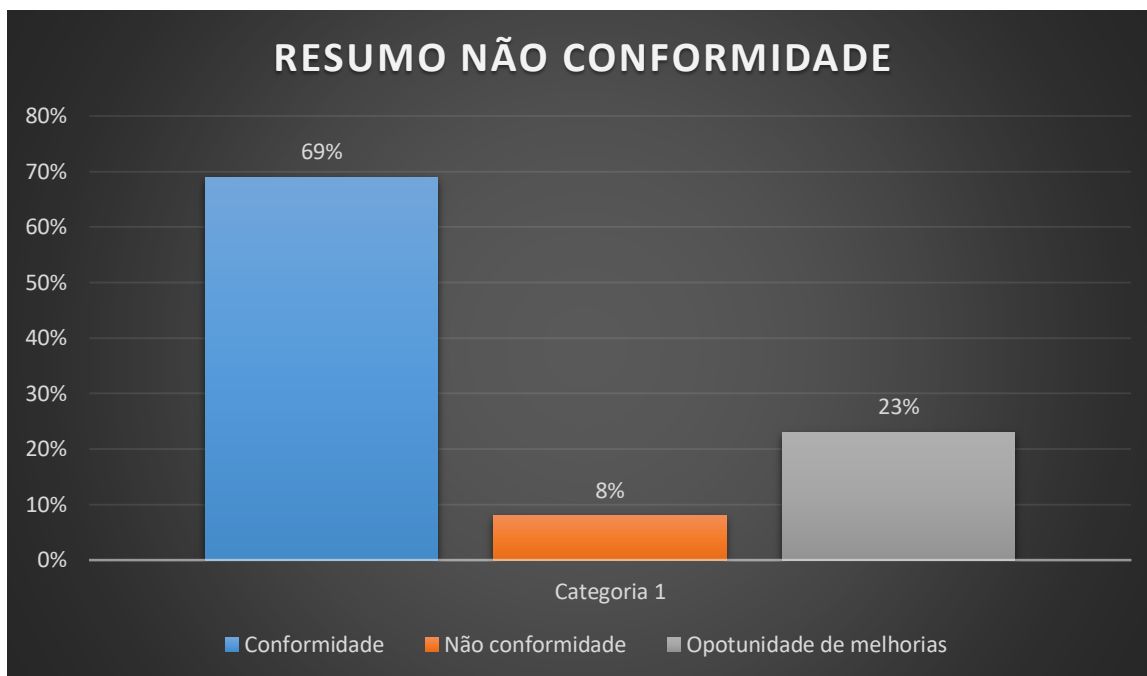
Conforme verificações pode-se elaborar o gráfico 01, apontando o índice de cumprimento de regularidade dos diferentes setores. Salientando o grande índice de regularidade, porém existem não conformidades e oportunidade de melhoria.

Analisando o gráfico exposto, a fiscalização evidenciou 69 % de conformidade, sendo que os 8% em não conformidade, não afetam a qualidade de água ofertada à população. Concomitante, houve um atendimento de 82% dos impositivos legais.
